Tilstandsrapport

Enebolig

Øvre Damsbakken 4B, 3264 LARVIK

Befaringsdato: 18.03.2026

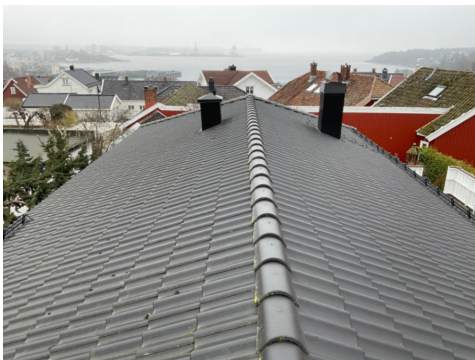
Taktekking

Konsekvens

Dersom forholdet ikke utbedres, kan knekt mønepanne føre til vanninntrengning
Forholdet bør utbedres og følges opp, men vurderes ikke som akutt konstruksjonssvikt per befaringstidspunkt.

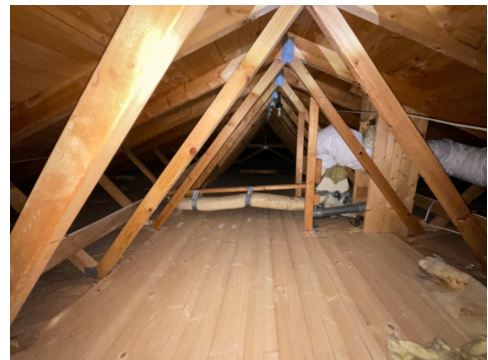
Loft egnet for inspeksjon og oppbevaring

- Det er fra loft/kryp loft påvist indikasjoner på at det er punktering av dampsperre, som medfører svekket effekt av dampsperrfunksjonen.
- Det er påvist fuktskjolder/skader i takkonstruksjonen.

Videre er det registrert fuktskjolder i takkonstruksjonen rundt luftepipen. Dette indikerer tidligere eller pågående fuktbelastning.

Jeg har målt 11,2 vektprosent fuktighet tett på luftepipen.

Dersom forholdet ikke utbedres kan det oppstå kondens og fuktskader i takkonstruksjonen, isolasjonens funksjon kan reduseres og det kan utvikles mugg- og råteskader over tid.

Forholdet representerer en fuktrisiko, men det er ikke dokumentert konstruksjonssvikt på befaringstidspunktet.

Kontrollere og eventuelt etablere korrekt tetting rundt downlights.
Undersøke årsak til fuktskjolder rundt luftepipen (beslag, gjennomføring, tetting).
Kontrollere undertak, isolasjon og følg med på videre utvikling.

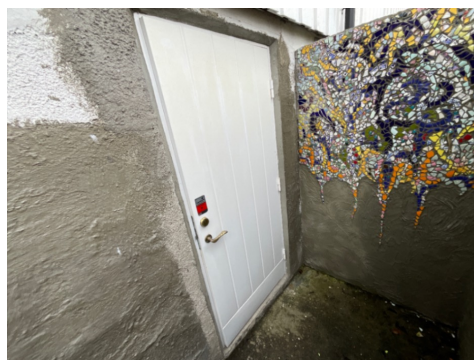
Kjellerdør

Dersom forholdet ikke utbedres kan slitasje på karm og hengsler øke, døren kan bli vanskelig å lukke korrekt, etthet mot vær og vind kan reduseres

Forholdet vurderes ikke som akutt, men bør utbedres for normal funksjon.
