Øvre Damsbakken 4B, 3264 LARVIK

Lettstelt og innholdsrik enebolig med fin beliggenhet på populære Langestrand - Solrik terrasse - Garasje

Tilstandsrapport

Befaringsdato: 18.03.2026

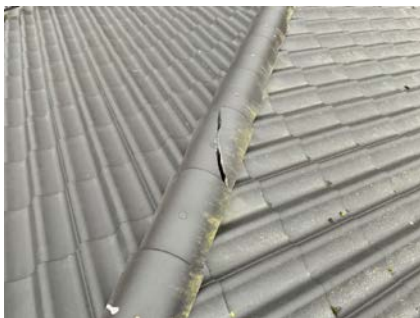
Konsekvens

Dersom forholdet ikke utbedres, kan knekt mønepanne føre til vanninntrengning
Forholdet bør utbedres og følges opp, men vurderes ikke som akutt konstruksjonssvikt per befaringstidspunkt.

Knekt mønepanne

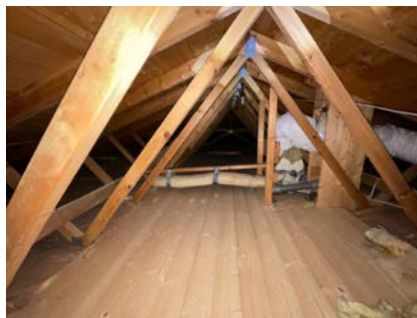
Loft egnet for inspeksjon og oppbevaring

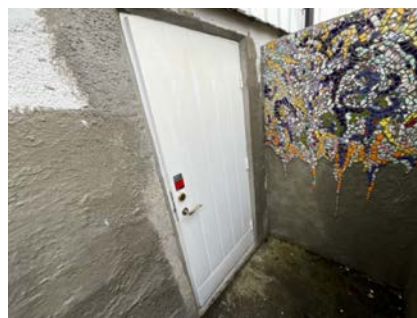
Kjellerdør

Dersom forholdet ikke utbedres kan slitasje på karm og hengsler øke, døren kan bli vanskelig å lukke korrekt, etthet mot vær og vind kan reduseres

Forholdet vurderes ikke som akutt, men bør utbedres for normal funksjon.

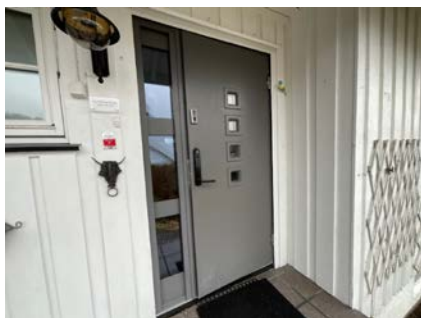
Inngangsdør

Dersom forholdet ikke utbedres kan slitasje på karm og hengsler øke, døren kan bli vanskelig å lukke korrekt, etthet mot vær og vind kan reduseres

Forholdet vurderes ikke som akutt, men bør utbedres for normal funksjon.

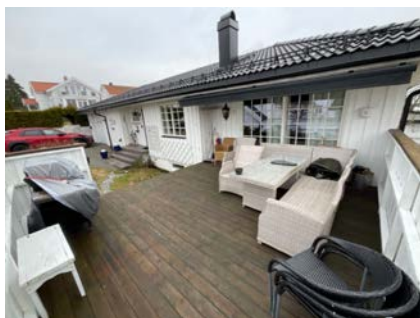
Terrasse

Dersom vedlikehold ikke utføres kan treverket utvikle råteskader, levetid i terrassebord og rekkverk reduseres.

Forholdet vurderes som vedlikeholdsrelatert og ikke akutt, men tiltak bør planlegges i nær fremtid.

Vurdere utskifting av enkeltbord med begynnende skade.

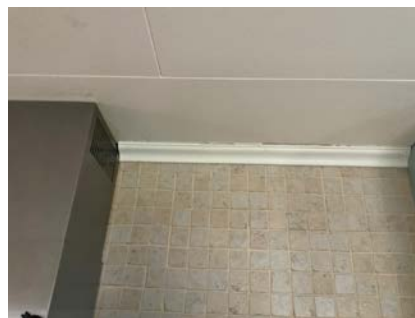
Dersom forholdene ikke utbedres kan fliser kan løsne og gi snublefare, overflateslitasje vil forverres, estetisk og bruksmessig kvalitet reduseres

Malingsavflassing tak/list på kjøkken

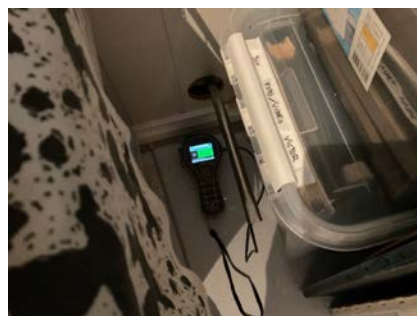
Jeg har målt 12,2 vektprosent fuktighet i utforet vegg i boden i rom under terreng.

Hulltakingen er gjort på en tilfeldig plass i rom under terreng hvor det er sannsynlig at det kan være fuktighet, sett opp mot fuktbelastningen i konstruksjonen.

Hulltaking i yttervegg rom under terreng 18. mars 2026

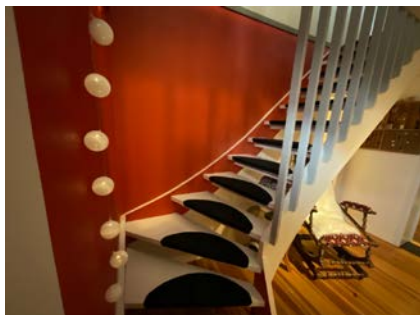
Trapp fra stuen til kjelleren

Dersom forholdet ikke utbedres: kan det medføre redusert sikkerhet ved ferdseil i trappen, komfort og brukskvalitet er lavere enn dagens standard.

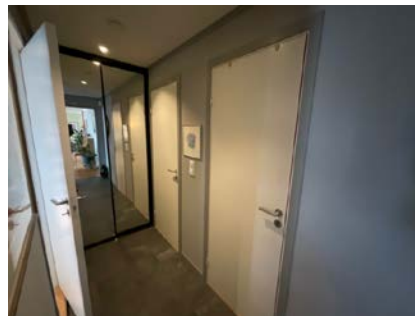
Dersom forholdene ikke utbedres kan slitasje på dør og terskel øke, funksjonen kan forverres over tid

Glatte slette dører i hovedetasje

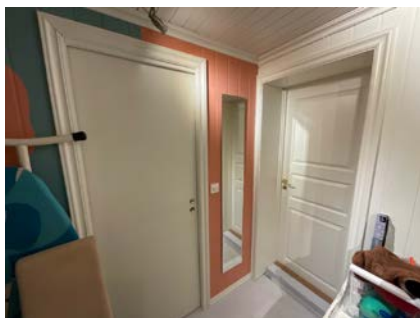
Innvendige kjeller dører

Dersom forholdene ikke utbedres kan slitasje på dør og karm øke og funksjonen kan forverres over tid.

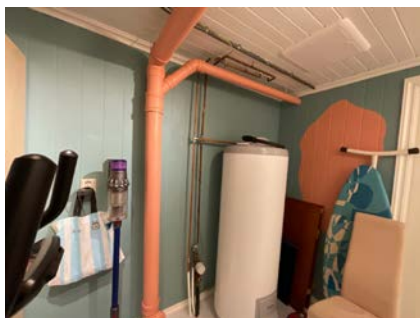
Innvendig groing (belegg) reduserer rørets diameter over tid, noe som kan føre til dårligere avrenning og hyppigere tilstoppinger. Lekkasjer fra avløp skjer ofte skjult i konstruksjonen og kan medføre omfattende fukt- og luktskader.

Innvendig vann, avløpsrør og bereder i kjelleren.
