# Tilstandsrapport

Tomannsbolig

Austerbygdvegen 30, 8657 MOSJØEN

Befaringsdato: 17.07.2025

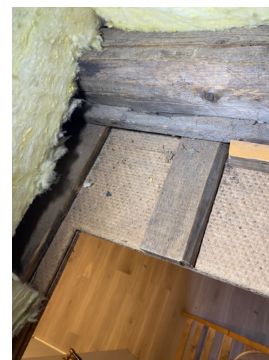
Brettex (undertak mot sør) har stedvis fuktskjolder/svertesopp, det ble ved befaringen utført fuktsøk uten forhøyde verdier. Det ble ved befaringen ikke avdekket dampspærre/plast mot kald sone. Stedvis synlig spiker ved taksperre. konstruksjonen er uisolert.

Manglende dampspærre i etasjeskillet mot kald sone.

Det bør vurderes å montere dampspærre i loftskillet for å redusere risikoen for kondens og fuktskader i takkonstruksjonen.

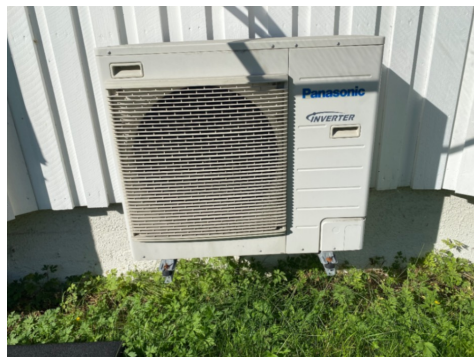
Det bør påregnes at varmepumpen kan få redusert funksjon eller havari i løpet av de nærmeste årene, da den har passert halvparten av forventet levetid.

Varmepumpe utvendig del.

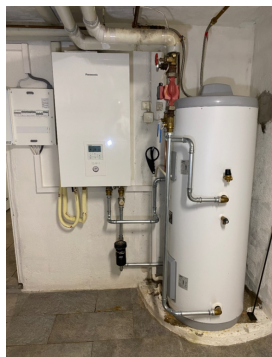
VVS bereder plassert på vaskerom i kjeller.

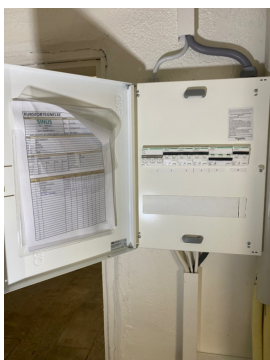
El-skap fra 2018, plassert på vaskerom i kjeller.

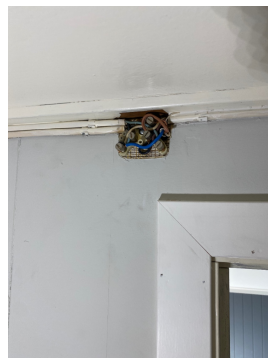
Eldre planlegg, mangler deksel.

Kostnadsestimat gjelder kun en utvidet kontroll av anlegget.
