# Tilstandsrapport

Tomannsbolig

Austerbygdvegen 30, 8657 MOSJØEN

Rapportdato: 25.07.2025

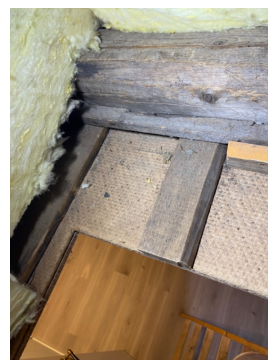
Brettex (undertak mot sør ) har stedvis fuktskjolder/svertesopp, det ble ved befaringen utført fuksøk uten forhøyde verdier. Det ble ved befaringen ikke avdekket dampsperre/plast mot kald sone. Stedvis synlig spiker ved taksperrer. konstruksjonen er uisolert.

Manglende dampsperre i etasjeskillet mot kald sone.

Det bør vurderes å montere dampsperre i loftskillet for å redusere risikoen for kondens og fuktskader i takkonstruksjonen.

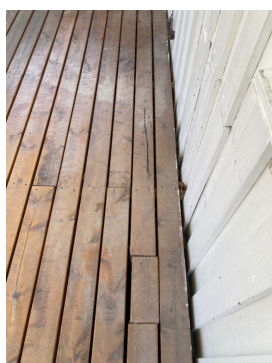
Normal slitasje utifra alder. Terrassebord mangler stedvis innfestning.

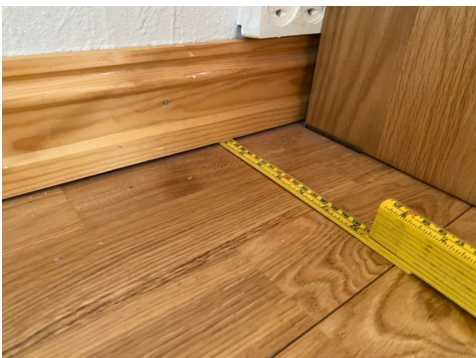
Stedvis glipper mellom gulv og gulvlist.

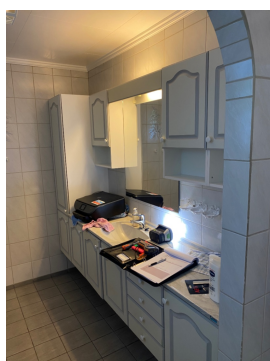
Dør er plassert i våtsonen.

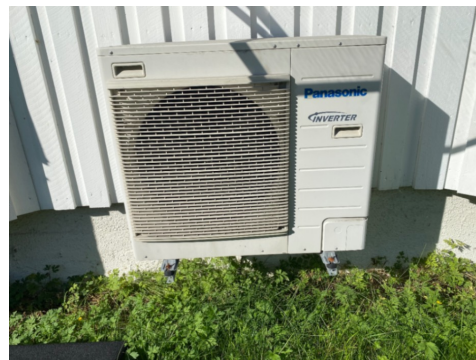
Det bør påregnes at varmepumpen kan få redusert funksjon eller havari i løpet av de nærmeste årene, da den har passert halvparten av forventet levetid.

Varmepumpe utvendig del.

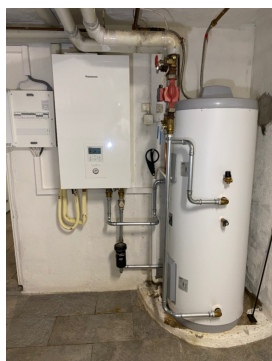
VVS bereder plassert på vaskerom i kjeller.

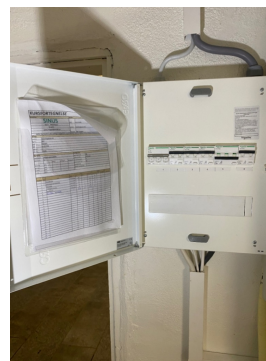
El-skap fra 2018, plassert på vaskerom i kjeller.

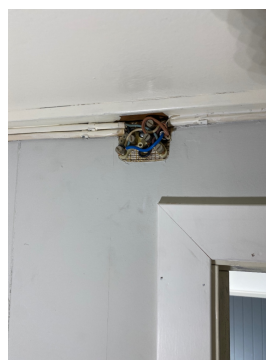
Eldre planlegg, mangler deksel.

Kostnadsestimat gjelder kun en utvidet kontroll av anlegget.
