Austerbygdvegen 30, 8657 MOSJØEN

**Romslig bolig med 5 soverom -  
innbydende bolig i barnevennlige  
Skjervengan - Solrik tomt - Carport**

# Tilstandsrapport

## TOMANNSBOLIG

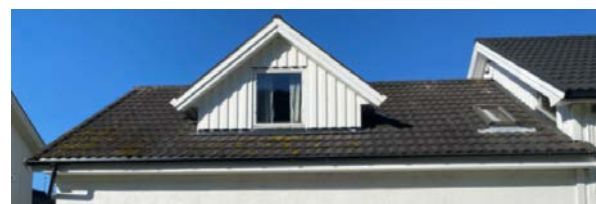
Stedvis mosegroing på taket mot sørøst.

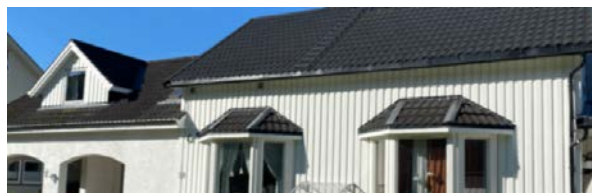
Tak med tilstrekkelig fall for at snø kan rase, må sikres i sin helhet med snøfangere. En må være særlig oppmerksom på sikring av tak som vender ut mot adkomst til bygning,

Snøfangere bør monteres i henhold til krav for å redusere risiko for personskafe ved snøras.

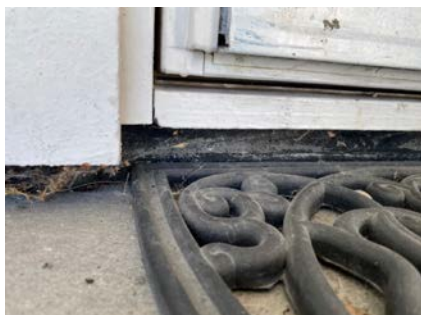
Hovedytterdør.

Døren mangler beslag i nedkant.

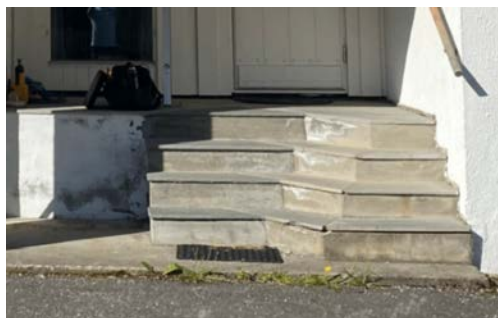
Betongtrapp med skiferstein.

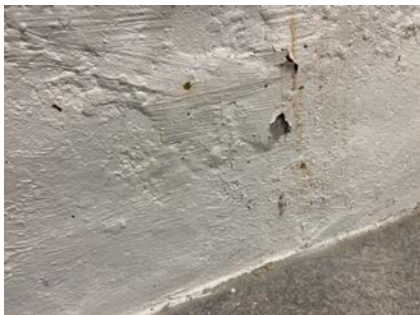
Avvik: • Det er stedvis påvist fuktnivå som tilsier at konstruksjonen kan ha fuktskader. Det er påvist saltutslag mot nedre del av muren.

Saltutslag mot vegg/gulv.

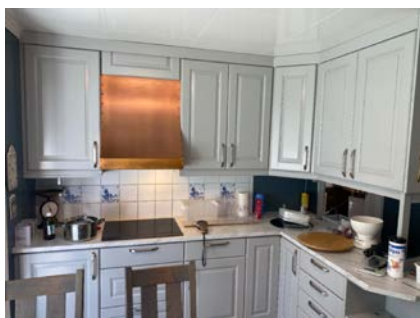
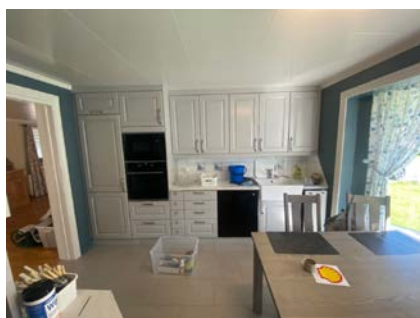
Kjøkken

Avvik: • Det er påvist skader på overflater/kjøkkeninnredning utover normal slitasjegrade. • Det er ikke montert komfyrvakt i kjøkkenet som er krav på dette kjøkkenet ut ifra alder. • Det er ikke påvist tegn på at det er montert lekkasjedeteksjon ved oppvaskmaskin/oppvaskkum, dette er et krav på kjøkkenet ut ifra alder.

- Det bør monteres lekkasjedeteksjon ved oppvaskmaskin/oppvaskkum.
- Komfyrvakt må monteres.

Det må monteres komfyrvakt for å ivareta brannsikkerheten, samt lekkasjedeteksjon ved oppvaskmaskin/oppvaskkum for å redusere risikoen for vannskader i konstruksjonen. Skader på overflater og kjøkkeninnredning bør utbedres for å hindre videre forringelse og sikre funksjonalitet.

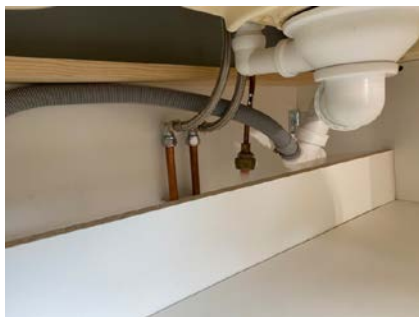
## TG 2 Avløpsrør

Det er avløpsrør av støpejern og plast fra forskjellige tidsepoker.

- Det er ikke behov for utbedringstiltak siden anlegget fungerer i dag, men ut ifra alder kan skader plutselig oppstå på eldre anlegg.
  - I forbindelse med oppgradering av våtrom vil det være naturlig med utskifting av rør.
  - Tidspunkt for utskifting av avløpsrør nærmer seg.
  - Eldre avløpsrør har blant annet større sannsynlighet for lekkasjer, noe som kan føre til omfattende og kostbare vannskader i boliger.
- Tidspunkt for utskifting av soilrør nærmer seg.
