Austerbygdvegen 30, 8657 MOSJØEN

**Enebolig i kjede med 5 soverom -  
innbydende bolig i barnevennlige  
Skjervengan - Solrik tomt - Carport**

Befaringsdato: 17.07.2025

Rapportdato: 25.07.2025

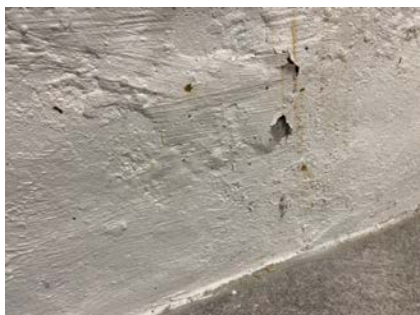
Avvik: • Det er stedvis påvist fuktnivå som tilsier at konstruksjonen kan ha fuktskader. Det er påvist saltutslag mot nedre del av muren.

Saltutslag mot vegg/gulv.

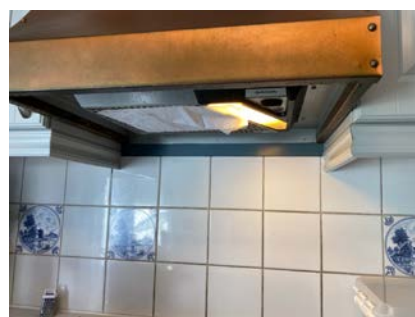
Ventilator kledd med kobber.

Funksjonstest av ventilator.

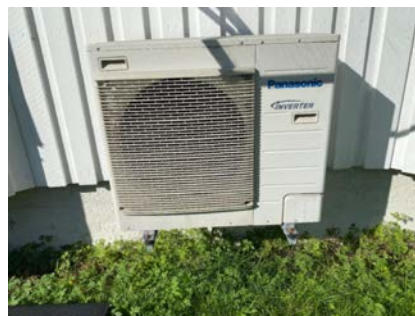
Det bør påregnes at varmepumpen kan få redusert funksjon eller havari i løpet av de nærmeste årene, da den har passert halvparten av forventet levetid.

Dette kan medføre økte driftskostnader og behov for utskifting eller reparasjon på kort sikt.

Varmepumpe utvendig del.

- Det er ikke behov for utbedringstiltak siden varmesentralen fungerer i dag, men ut ifra alder kan skader plutselig oppstå på eldre anlegg.

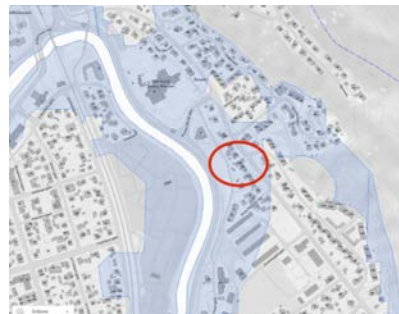
Det bemerkes at eiendommen ligger i et område markert med risiko for marin leire, noe som kan medføre økt fare for setningsskader ved større vannansamlinger.

Det bemerkes at eiendommen ligger i et område markert med risiko for marin leire i henhold til kartportalen NGU (aktsomhetskart) store deler av Vefsn har denne markeringen. Ved forekomst av marin leire i byggegrunnen kan kommunen kreve utvidet grunnundersøkelser ved et eventuelt fremtidig søkbart tiltak på eiendommen. Det anbefales å be om forhåndskonferanse med kommunen for å avklare forutsetninger og rammer for et eventuelt byggetiltak.

Tiltak bør iverksettes for å redusere risikoen for vannansamlinger mot grunnmuren, da dette kan føre til fuktproblemer og skader på bygningskonstruksjonen.
