# Tilstandsrapport

Enebolig med  
hybelleilighet/generasjonsbolig

Sannidalsveien 273, 3766 SANNIDAL

Befaringsdato: 27.02.2025

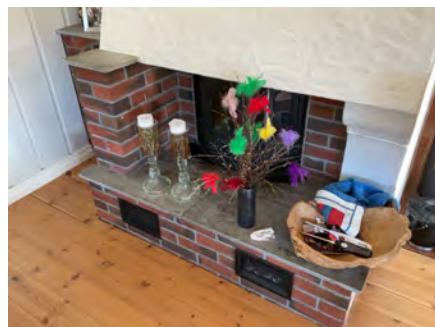
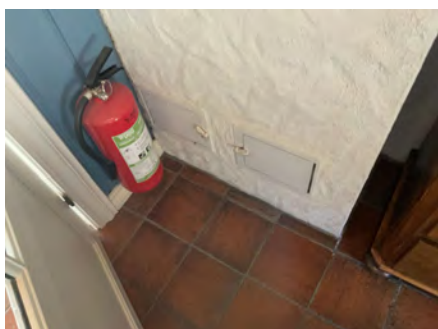
## TG 1 Rom Under Terreng

*Punktet må sees i sammenheng med 'Drenering'*

Hulltaking er foretatt uten å påvise unormale forhold.

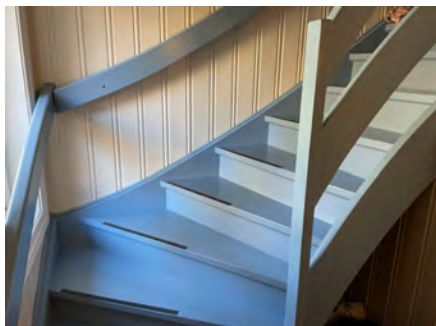
## Innvendige trapper - 2

Boligen har malt tretrapp. til underetasjen.

- Det er ikke krav om utbedring av rekkverkshøyder opp til dagens krav.
- Det er ikke krav om utbedring av åpninger opp til dagens krav.

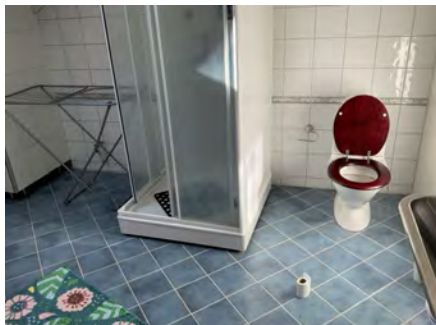
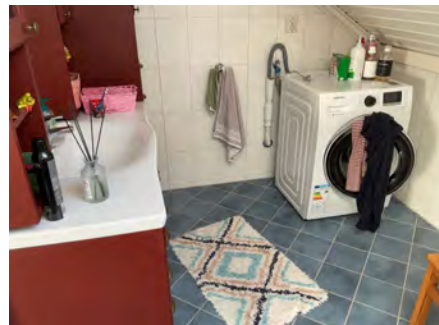
### 2. ETASJE > BAD/VASKEROM

## TG 1 Overflater vegger og himling

- Våtrommet fungerer med dette avviket.

For å lukke avviket må det foretas utbedringer.

Det må fortsatt benyttes dusjkabinett.

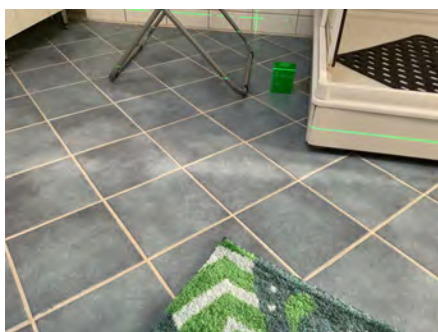
## 2. ETASJE > BAD/VASKEROM

### TG 2 Sluk, membran og tettesjikt

- Det bør etableres tilfredsstillende tilluft til våtrom f.eks. luftespalte ved dør e.l.
- Elektrisk avtrekksvifte bør monteres for å lukke avviket.

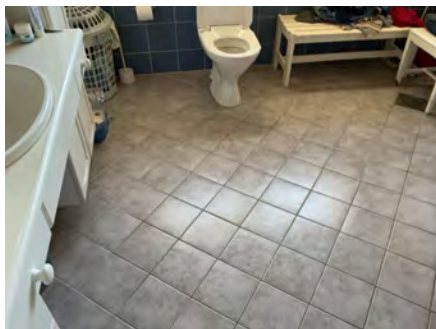
## 1. ETASJE > BAD

### TG 1 Overflater vegger og himling

- Våtrommet fungerer med dette avviket.

For å lukke avviket må det foretas utbedringer.

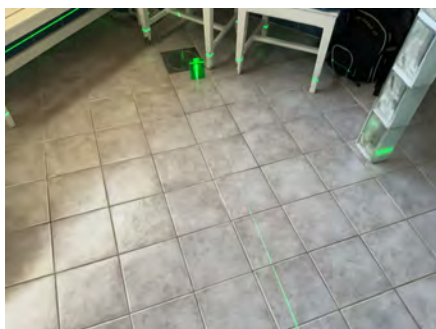
## 1. ETASJE > BAD

### TG 2 Sluk, membran og tettesjikt

- Overvåk tilstanden jevnlig. For å få tilstandsgrad 0 eller 1 må tettesjiktet skiftes ut, men tidspunktet for når dette er nødvendig er vanskelig å si noe om.

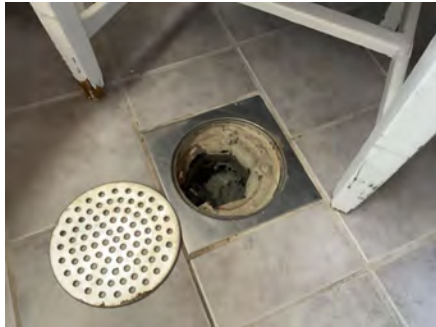
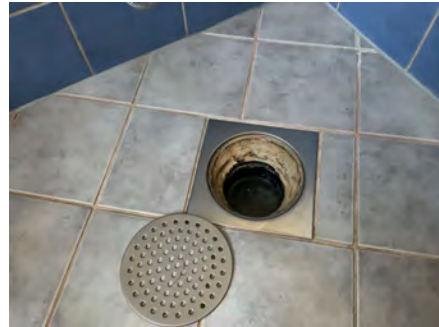
## 1. ETASJE > BAD

### TG 1 Sanitærutstyr og innredning

- Elektrisk avtrekksvifte bør monteres for å lukke avviket.

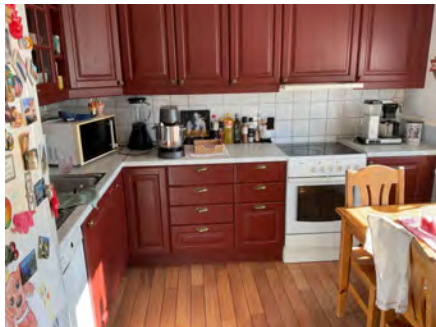
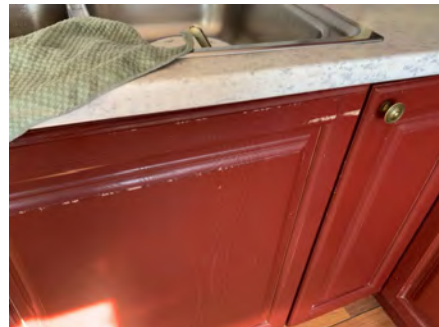
## 2. ETASJE > KJØKKEN

### TG 1 Avtrekk

Behov for tiltak i stor grad vil være påvirket av personlig smak og ønsker.

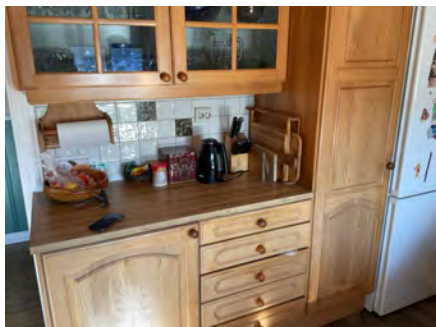
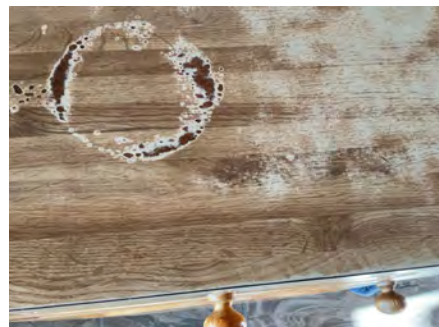
## 1. ETASJE > KJØKKEN

### TG 1 Avtrekk

- Det er ikke behov for utbedringstiltak siden anlegget fungerer i dag, men ut ifra alder kan skader plutselig oppstå på eldre anlegg.

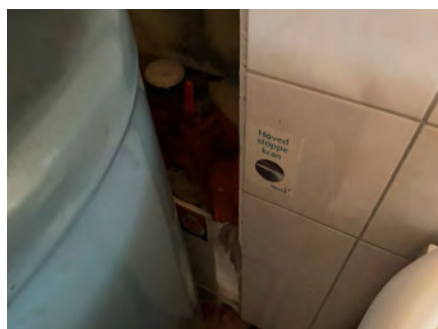
#### TG 2 Avløpsrør

Det er avløpsrør av plast.

- Mer enn halvparten av forventet brukstid er passert på innvendige avløpsledninger.
- Det er avvik:

- Det er ikke behov for utbedringstiltak siden anlegget fungerer i dag, men ut ifra alder kan skader plutselig oppstå på eldre anlegg.
