# Svartodden 120 2443 DREVSJØ

## Tilstandsrapport Eierskifte

Boligtype: Fritidsbolig

Byggeår: 1968

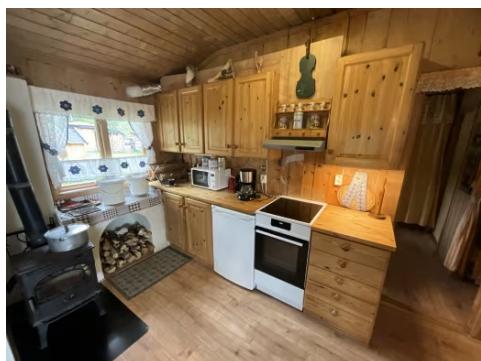
## 6.14 Kjøkken

Er det påvist fukt /skader rundt vask/kjøleskap/oppvaskmaskin?

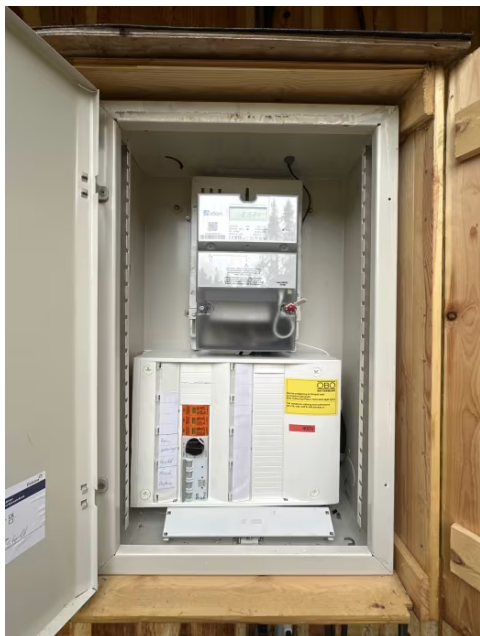
## 6.17 Elektrisk

Er det foretatt kontroll av det lokale el tilsyn i løpet av de siste 5 år

Nei

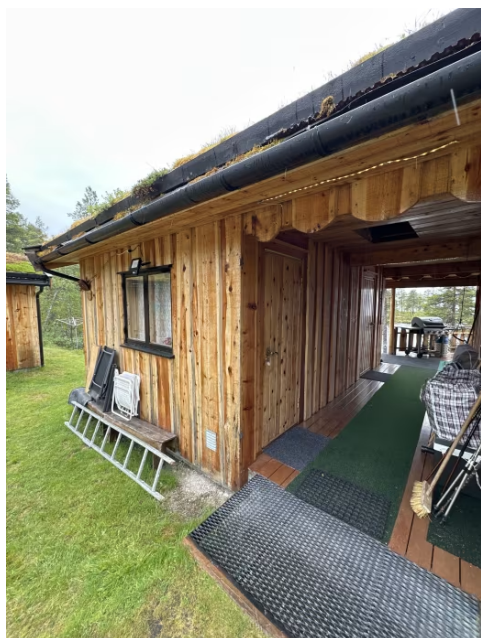
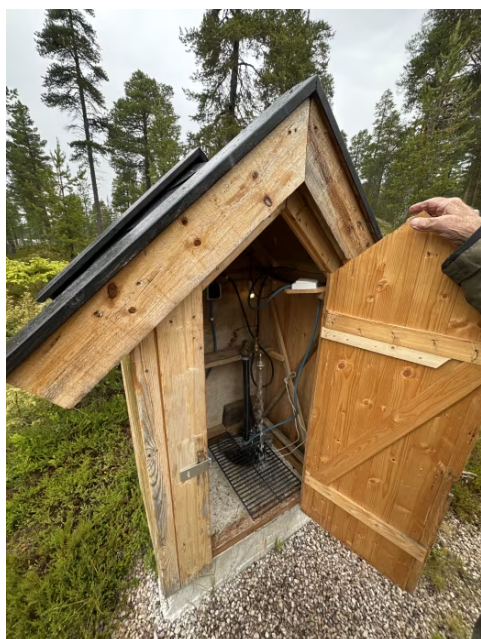
Opplyst om anneks fra ca 2014. Støpt grunnmur. Støpt plate på mark. Yttervegger oppført i bindingsverk og utvendig kledd med stående villmarkspanel. Saltak tekket med torv. Renner og nedløp av metall. Vinduer med 1+1 glass. Ytterdører i tre. Inneholder bod og bod/hygienekom. Etablert dusjkabinett og forbrenningstoalett. Opplyst vann fra sjøen til dusjkabinett. Innlagt lys og strøm. Oppvarming med panelovn og vedovn. Innvendige overflater med belegg på gulv, vegger og himling med trepanel.

Brønnhus oppført på støpt plate på mark. Vegger oppført i bindingsverk med utvendig stående panel. Saltak tekket med papp. Innlagt lys. Etablert vannpumpe og kran. Styring via bryter. Etablert sluk til grunnen. Vannkvalitet ukjent.

Bygningene er ikke teknisk vurdert etter forskrift til avhendingsloven (Tryggere bolighandel). Det er kun en generell og forenklet beskrivelse og vurdering uten tilstandsgradsetting.
