# Familievennlig, attraktiv enebolig på flat, solrik tomt. Dobbelgarasje med elbillader!

# Tilstandsrapport

gnr. 67, bnr. 74

Befaringsdato: 04.08.2025

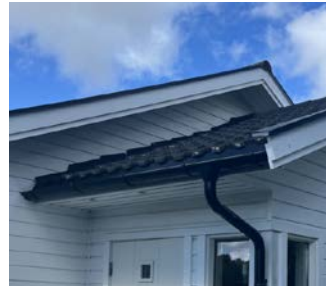
- Mer enn halvparten av forventet brukstid er passert på taktekkingen.
- Mer enn halvparten av forventet brukstid er passert på undertak.
- Det er påvist andre avvik:
- Det er noe bulker i enkelte takplater og tekkingen er stedvis litt grodd, groing på taktekkingen medfører økt risiko for lekkasjer på sikt og reduserer levetiden.

Bulker og grodd tekking

- Overvåk tilstanden jevnlig. For å få tilstandsgrad 0 eller 1 må tekkingen skiftes ut, men tidspunktet for når dette er nødvendig er vanskelig å si noe om.
- Når taktekking og undertak begynner å bli gamle, øker risikoen for lekkasjer, noe som kan føre til omfattende og kostbare reparasjoner av underliggende konstruksjoner dersom en ikke foretar tiltak på konstruksjonene før dette oppstår.
- Taket bør rengjøres. Løsningen vegg/tak på tilbygget bør utbedres på relativt kort sikt.

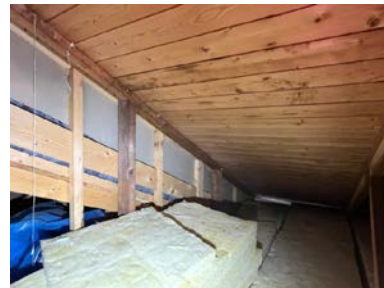
Løsningen i overgang vegg/takk på tilbygd vindfang er ikke fagmessig utført. Oppbrett på tekkingen ligger på utside av kledningen på veggen. Dette medfører at det kan komme vann inn under taktekkingen, Tetting på undertaket er ikke mulig å se, men det er ingen tegn til skader ved kontroll fra undersiden.

Overgang mot tilbygg

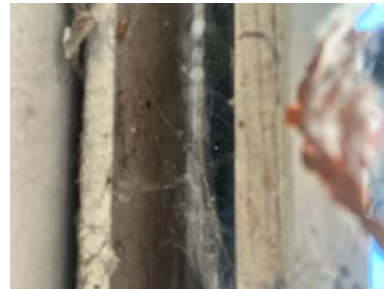
- Bordkledning går stedvis nesten helt ned i terreng.
- Det er påvist andre avvik:
- Når kledningen er montert med kort avstand fra terrasse og terreng medfører dette økt risiko for skade på kledningen og løsningen krever økt behov for vedlikehold. Det mangler musesperre i forbindelse med hjørner.

Mangler musesperre

- Det må foretas lokal utbedring.
- Det må monteres musesperre der dette mangler og det må lages større avstand fra underkant av kledning til terreng og terrasse for å lukke avvikene.

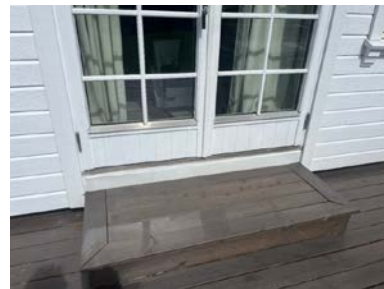
Kort avstand til terrasse

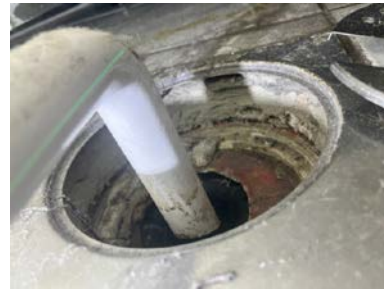
Sluk under dusjkabinett

Sluk under badekar.

- Overvåk tilstanden jevnlig. For å få tilstandsgrad 0 eller 1 må slukløsningen skiftes ut og sannsynligvis må også membransjiktet skiftes/utbedres. Det er imidlertid vanskelig å si noe om tidspunktet for når dette er nødvendig.
- Det er viktig å merke seg at levetiden til en membran varierer basert på kvalitet, installasjon og bruk. Eldre membraner kan bli sprø og sprekke opp, noe som fører til at de mister sin vanntettende funksjon. Dette kan resultere i vannlekkasjer gjennom vegger og gulv og fuktskader.

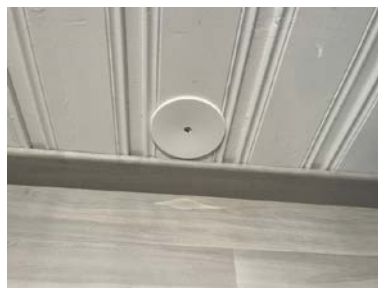
Det ble tatt hull i vegg for fuktkontroll fra tilliggende rom bak dusjkabinett uten å påvise fukt eller tegn til skader.

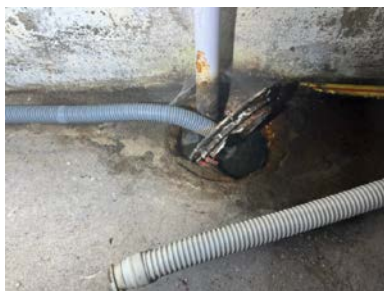
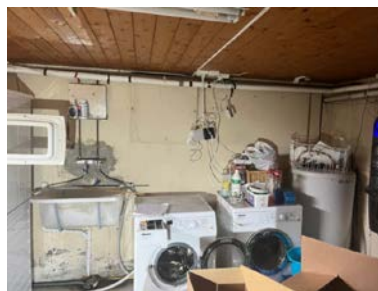
Sluket er rustet og må byttes.

Full renovering av rommet er nødvendig.

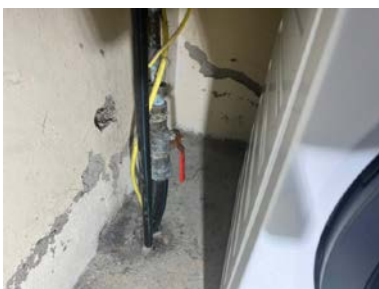
Stoppekran

Plast og kobber rør har en forventet levetid på ca 50 år før en må forvente at det oppstår feil og mangler som må utbedres.  
Det kan oppstå feil og lekkasjer før dette, og det kan være at det går flere år før anlegget har noen vesentlig behov for utbedringer.

Risiko for lekkasjer øker med alderen på anlegget.

- Det er ikke behov for utbedringstiltak siden anlegget fungerer i dag, men ut ifra alder kan skader plutselig oppstå på eldre anlegg.

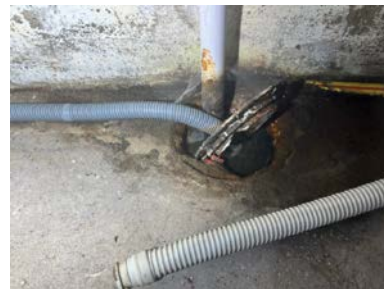
Soilsluk

Plastrør har en forventet levetid på ca 50 år før en må forvente at det oppstår feil og mangler som må utbedres. Det kan oppstå feil og lekkasjer før dette, og det kan være at det går flere år før anlegget har noen vesentlig behov for utbedringer.

Risiko for lekkasjer øker med alderen på anlegget.

- Det er ikke behov for utbedringstiltak siden anlegget fungerer i dag, men ut ifra alder kan skader plutselig oppstå på eldre anlegg.
- I forbindelse med oppgradering av våtrom vil det være naturlig med utskiftning av rør.
