Tilstandsrapport

Fritidsbolig

Eikenesveien 9, 3766 SANNIDAL

Befaringsdato: 24.07.2024

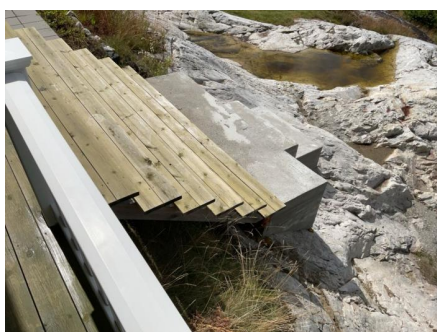
Der det er mer enn 50 cm fra dekke til terreng, skal det iht. byggeforskriftene være rekkverk og dette skal være over 90 cm høyt. Terrassebordene er avsluttet tett inntil kledningen. Dette kan over tid medføre fukt og råte i kledningen.

- Rekkverk må monteres for å lukke avviket.

Kosnadsestimatet forutsetter et enkelt rekkverk.

Kostnadsestimat: Under 10 000

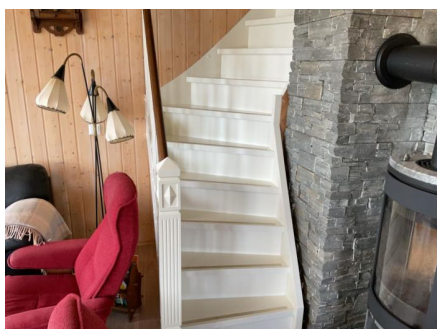
På byggetidspunktet var det krav om håndløper. Hvorvidt dette gjelder da det ikke er boligrom på hemsen er usikkert.
