Tilstandsrapport

Fritidsbolig

Djupsundveien 51, 3236 SANDEFJORD

Rapportdato: 12.05.2026

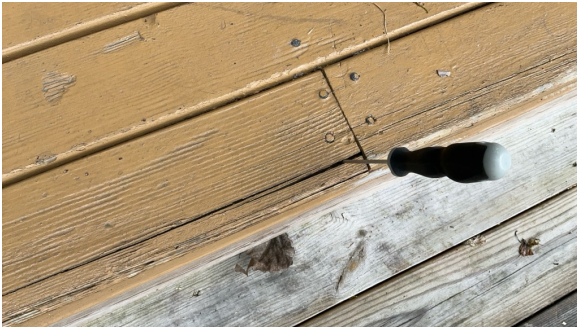
TG 2 Utvendige trapper

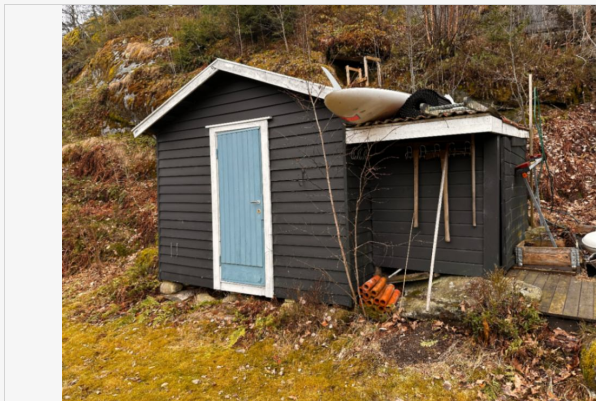
Bod

Det presiseres at boden ikke er tilstandsvurdert som en del av denne rapporten. Det kan derfor forekomme skjulte feil og mangler som ikke er avdekket. Det er imidlertid observert tegn til råteskader i både tak- og veggkonstruksjonen, samt skjevheter i bygget. På bakgrunn av dette anbefales det å foreta nærmere undersøkelser utført av kvalifisert fagperson for å avklare skadeomfang og eventuelt behov for utbedring.
