Djupsundveien 51, 3236 SANDEFJORD

**Drømmer du om hytte nær sjøen?
Sjarmerende fritidseiendom med
innlagt vann og avløp. Båtplass.**

Tilstandsrapport

Befaringsdato: 15.04.2026

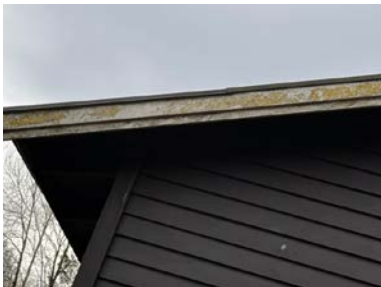
Vindskiver med behov for vask og vedlikehold.

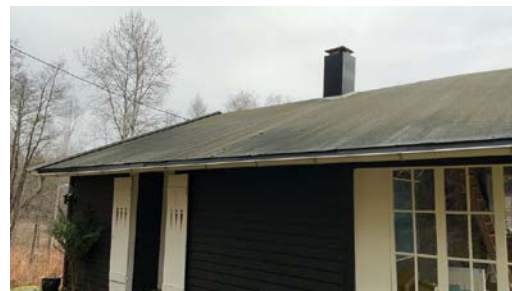
Avvik: • Det mangler snøfangere på hele eller deler av taket, men det var ikke krav om dette på byggemeldingstidspunktet.

Mangler stigetrinn og snøfanger

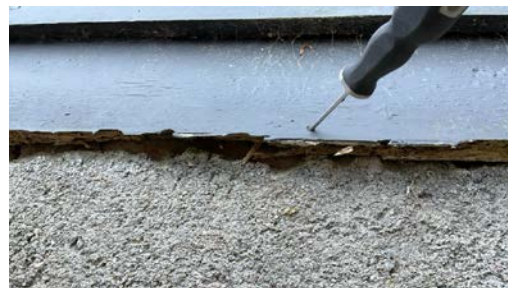
Råte i kledning

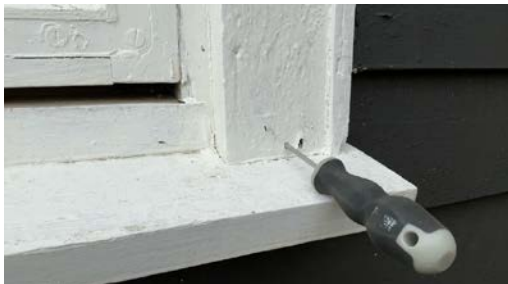
Det er registrert råteskader i vinduene samt i belistningen rundt vinduene.

Råte i belistning

Som minste tiltak bør vinduer og belistning med råteskader skiftes ut.

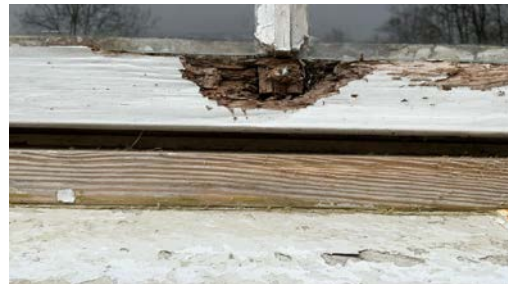
Råte i stuevindu

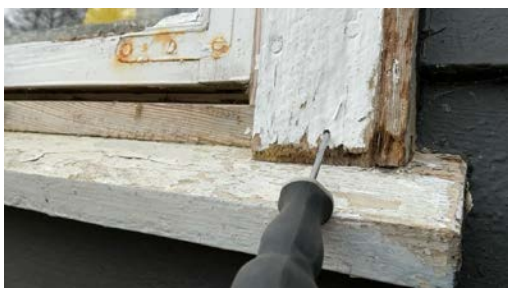
Råte i belistning

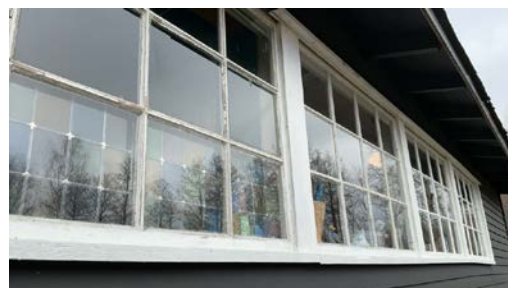
- Det er påvist at enkelte vinduer er vanskelig å åpne/lukke.
- Det er påvist tegn på innvendig kondensering av enkelte vindusglass.
- Karmene i vinduer er slitte og det er sprekker i trevirket.
- Vinduene har råteskader.

Vinduer til kjøkken og bad

Vinduer med råteskader og slitte karmen bør skiftes ut eller utbedres for å hindre videre forringelse og redusere risikoen for fuktskader i omkringliggende konstruksjoner.

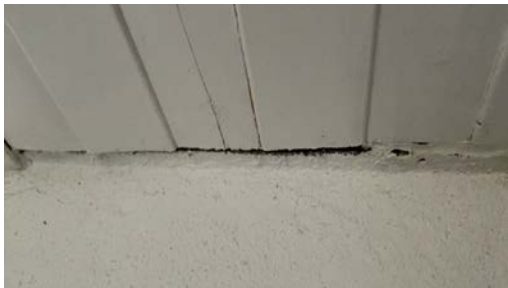
Mangler taklist ved pipe

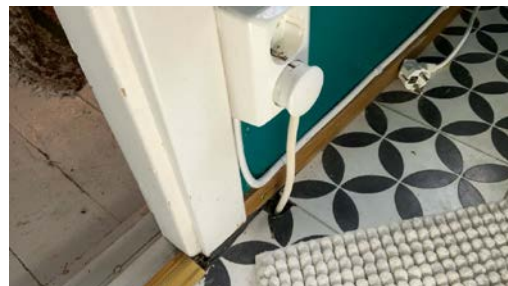
Varmtvannsbereder er tilkoblet via stikkontakt på badet.

Det bør etableres fast tilkobling av varmtvannstanken i henhold til gjeldende forskrift. Tilkobling via stikkontakt øker risikoen for varmegang og i verste fall brann, samt at anlegget ikke oppfyller dagens sikkerhetskrav.

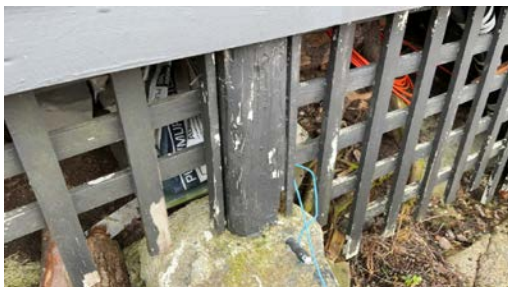
Råte i bunn av søyle mot øst

Stolper og søyler med råte må skiftes ut eller utbedres (settes i søylesko eller lignende) for å sikre bæreevnen og forhindre videre forringelse av konstruksjonen. Kostnadsestimatet gjelder dette siste punktet.
