# Tilstandsrapport

Enebolig

Austarheimsvegen 164, 4200 SAUDA

Befaringsdato: 09.04.2024

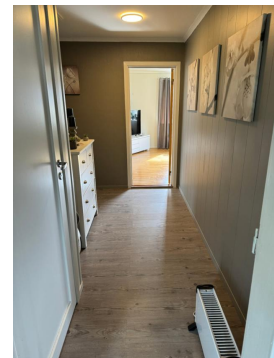
Det er seriekoblede røykvarslere og brannslukningsapparat

1. Er det mangler for brannslukningsutstyr i boligen iht. forskriftskrav på søknadstidspunktet, men minst Byggeforskrift 1985?  
**Nei**
2. Er det skader på brannslukkingsutstyr eller er apparatet eldre enn 10 år?  
**Nei Apparatet er eldre enn 10 år**
3. Er det mangler på røykvarsler i boligen iht. forskriftskrav på søknadstidspunktet, men minst Byggeforskrift 1985?  
**Nei De er ikke seriekoble**
4. Er det skader på røykvarslere?  
**Nei**
