Tilstandsrapport

Enebolig

Rådyrvegen 5, 2211 KONGSVINGER

Rapportdato: 06.11.2024

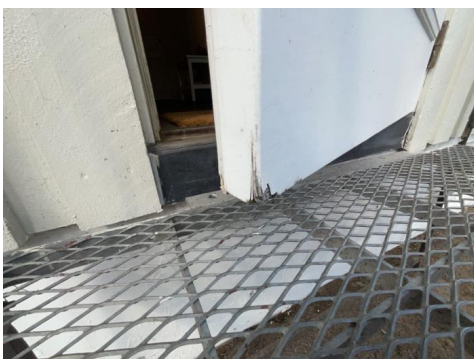
TG 2 Balkonger, terrasser og rom under balkonger

Opprinnelig støpt nord- og vestvendt stueterrasse som nylig er innkledd med impregnert terrassebord og trinn rundt samt rekkverk av liggende spiler og blomsterkasse på kortsiden.

- Det er ikke krav om utbedring av åpninger i rekkverk til dagens forskriftskrav.
- Det er ikke krav om utbedring av rekkverkshøyder opp til dagens krav.

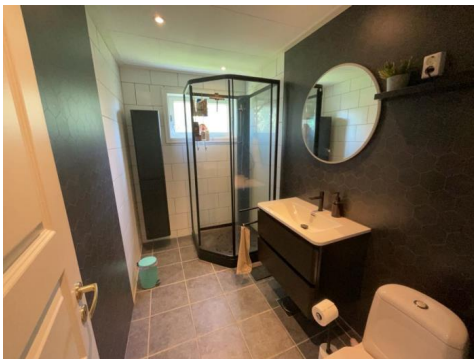
TG 2 Overflater vegger og himling

- Det er påvist sprekker i fliser.
- Våtromsplater er ikke montert fagmessig.

Sprekk i øvre flis mot tak i hjørne ved dusj. Igjenfugede hull etter tidl. utstyr i dusjhjørne (tidl. vært badekar). Baderomsplater er montert lavt mot gulvet (skal være 6-8cm sokkel iht. monteringsanvisning) og mangler fugen mot bunnlist i våtsonene (1m ut fra dusj og 0,5m ut fra servantinnredning er våtzone), endelisten mot dusj er heller ikke innfuguet/forseglet i endeved/mot flis). Vindu i våtsonen, men skjermet med kabinett. Små pløser i folie i takess over dusj ved downlight og skjøt.

Liten sprekk i flis

- Våtrommet fungerer med dette avviket.

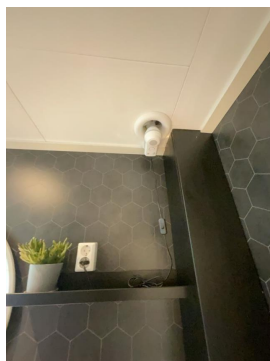
TG 0 Tilliggende konstruksjoner våtrom

Hulltaking er foretatt uten å påvise unormale forhold. Hulltaking er foretatt i soverom mot dusj.

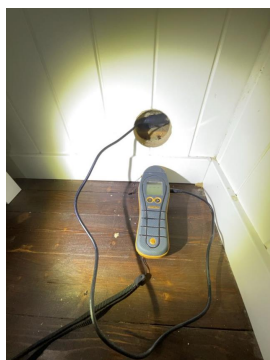
TG 3 Generell

Rommet har ikke membran/tetteløsninger iht dagens krav og grunnforutsetning (tettethet) for et våtrom er derfor manglende. Likevel vanlig med slike «vaskekjellere» for byggeår og betong/murkonstruksjonene tar normalt ikke spesiell skade av den begrensede belastningen det gir. Det er ikke forsert avtrekk. Fliser har en del riss/sprekker i glassur. Godt fall, men slukristen er forhøyet ca. 1cm over gulvflaten.

Riss i fliser

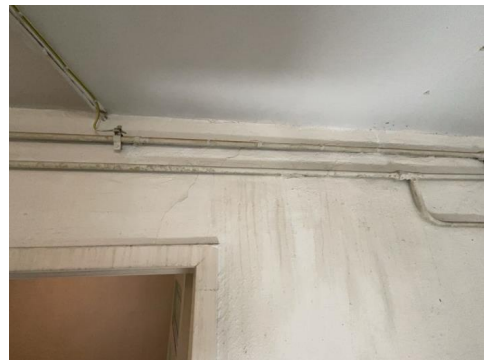
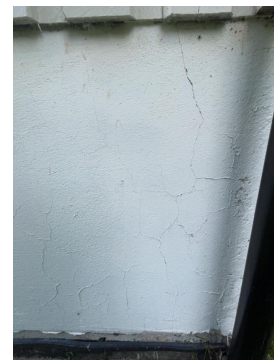
Kjellermur ser ut å være leca som er pusset og malt, fundamentert over støpte såler/betonggulv på grunn.

Ikke funnet sprekker/riss av konstruksjonsmessig betydning, men skilleveggen i kjeller har litt riss/sprekk over døren og mot etasjeskillet samt litt riss/krakilering i utv. puss/maling på mur.

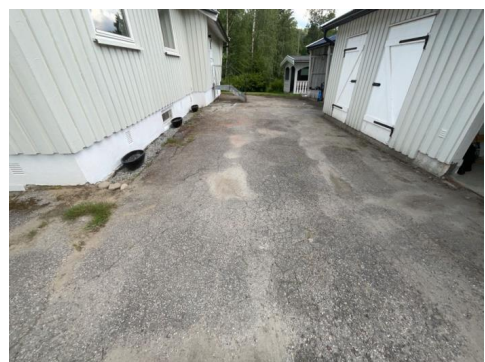
TG 0 Terrengforhold

Det er nokså flatt på overside mot vei, men etablert noe fall ifra. Asfalten er imidlertid nokså deformert/sprukken. (men se kommentar om fuktskjolder i garasje- ikke tilstandsvurdert bygning).
