Rådyrvegen 5, 2211 KONGSVINGER

**Innbydende og mye oppgradert
enebolig i hyggelig boligområde
*Solrik tomt *Garasje, 2 carporter
og hagestue**

Enebolig
Rådyrvegen 5, 2211 KONGSVINGER
KONGSVINGER kommune
gnr. 28, bnr. 185

Befaringsdato: 05.08.2024 Rapportdato: 06.11.2024 Oppdragsnr.: 13377-1631 Referansenummer: MQ1688

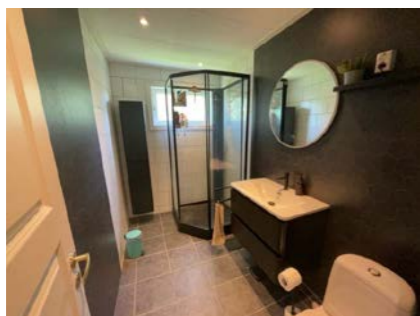
1. ETASJE > BAD

! TG 2 Overflater vegger og himling

- Det er påvist sprekker i fliser.
- Våtromsplater er ikke montert fagmessig.

Sprekk i øvre flis mot tak i hjørne ved dusj. Igjenfugede hull etter tidl. utstyr i dusjhjørne (tidl. vært badekar). Baderomsplater er montert lavt mot gulvet (skal være 6-8cm sokkel iht. monteringsanvisning) og mangler fugen mot bunnlist i våtsone (1m ut fra dusj og 0,5m ut fra servantinnredning er våtsone), endelisten mot dusj er heller ikke innfuguet/forseglet i endeved/mot flis). Vindu i våtsone, men skjermet med kabinett. Små pløser i folie i takess over dusj ved downlight og skjøt.

Liten sprekk i flis

- Våtrommet fungerer med dette avviket.

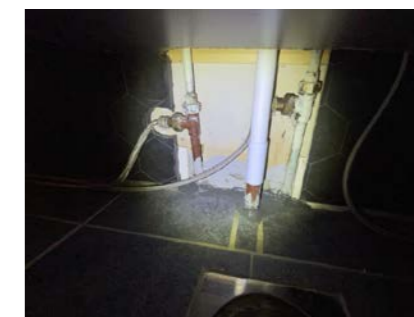
1. ETASJE > BAD

Utett åpen gipsplate under servant (våtsone)

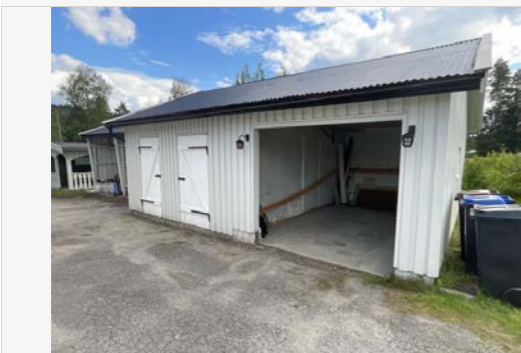
Garasje

Bygningen er ikke tilstandsvurdert, men påpeker skjolder i nedkant inv. vegger som også hadde fuktighet befaringsdagen (kan skyldes fallforhold rundt bygningen). Ellers en naturlig eldre tilstand for sitt bruk som uthus/garasje.

Rekvirent opplyser i etterkant av befaringsdagen at det er fjernet fuktskadet del av sponplate i nedkant vegg hvor bjelkelaget under det isolerte rommet ikke ser skadet ut, men fuktmerkene hadde trukket langt oppover sponplaten.
