# Tilstandsrapport

Enebolig

Neslevegen 2, 7340 OPPDAL

Oppdragsnr.: 11741-1497

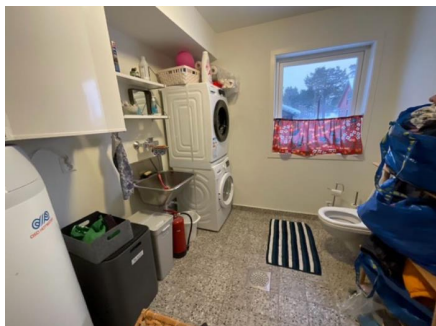
### TG1 Sanitærutstyr og innredning

Rommet har servant, veggmontert toalett og opplegg for vaskemaskin. Bereder, sikringsskap og ventilasjonsagregat er også plassert i rommet. Utstyr i rommet fremstår med normal funksjon.

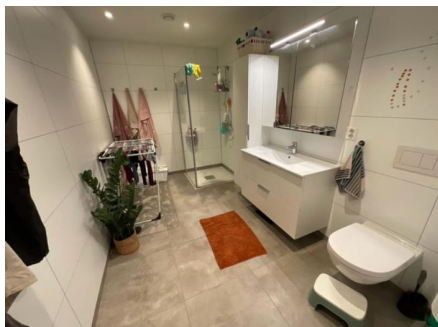
Rommet har innredning med nedfelt servant, veggmontert toalett og dusjvegger/hjørne. Utstyr i rommet fremstår med normal funksjon.

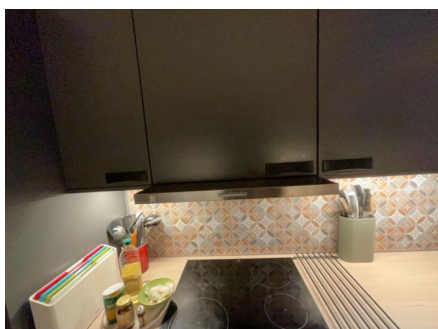
### TG1 Avtrekk

Det er kjøkkenventilator med avtrekk ut. Avtrekk har normal funksjon.
