# Tilstandsrapport

Enebolig

Vestsivegen 223, 2406 ELVERUM

Befaringsdato: 20.08.2025

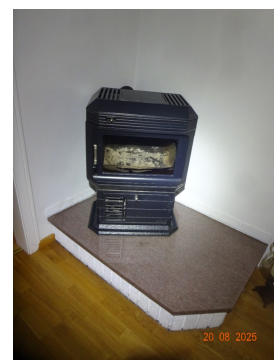
Gnistsikring utført med steinplate under ildsted.

Eier opplyser: Utført piperehabilitering i ca.2005

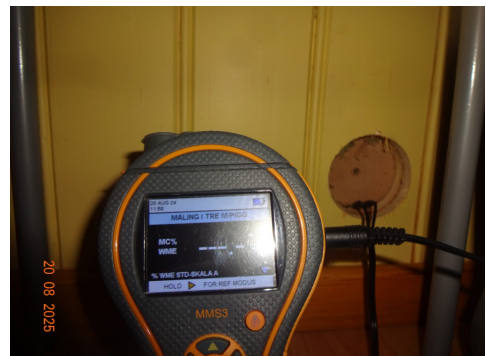
#### ! TG 1 Tilliggende konstruksjoner våtrom

Det er tidligere utført hulltaking nederst på delevegg mot våtsonen. Ved bruk av fuktmåler ble det ikke registrert unormale verdier.
