# Tilstandsrapport

Fritidsbolig

Håmmårgrenda 16, 7340 OPPDAL

Befaringsdato: 16.09.2024

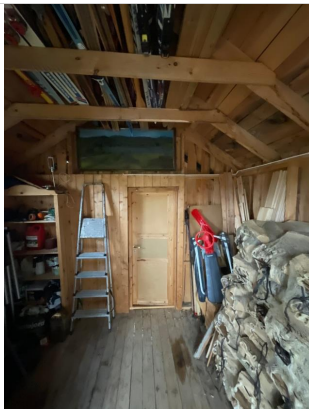
Uthuset er oppført i en etasje over punktfundamenter. Veggkonstruksjonen er i bindingsverk og er utvendig kledd med stående panel. Taket har saltaksform og er tekket med papp. Gulvkonstruksjonen er i tre. Bygningen er uisolert men har innlagt strøm. Bygningen har skjevheter og er ut over dette ikke tilstandsvurdert.

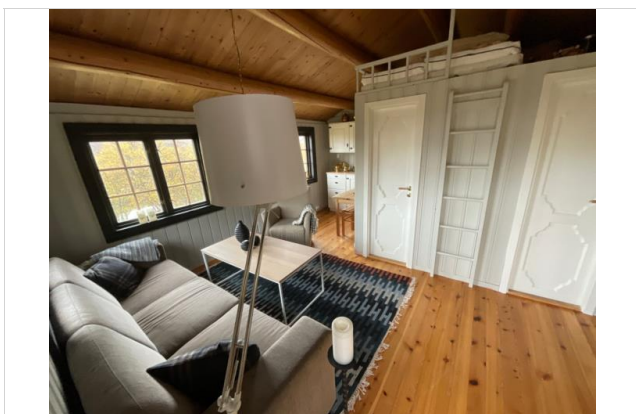
Annekset er oppført i en etasje over punktfundamenter. Veggkonstruksjonen er i bindingsverk med utvendig stående panel samt tømmer i røster. Taket har saltaksform og er tekket med torv. Gulvkonstruksjonen er i tre og vinduer med koblet glass. Innvendige gulv er tregulv og vegger er med panel. Innvendig tak er skråtak med synlige takåser og panel. Det er innlagt strøm samt etablert vedovn.

Det registreres fuktskjold i taktro i stue uten at det ble indikert fukt på befaringsdagen. Det bemerkes også noen skjevheter. Observasjoner anbefales. Bygningen er ut over dette ikke tilstandsvurdert.
