# Tilstandsrapport

Fritidsbolig

Håmmårgrenda 16, 7340 OPPDAL

Befaringsdato: 27.08.2025

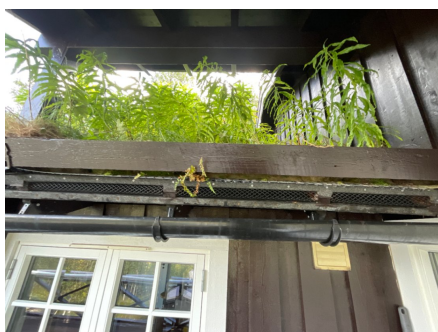
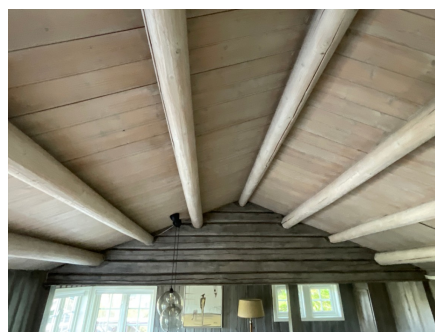
Det er åstakkonstruksjon med panelte skråhimlinger i eldste del av hytta. I forbindelse med etablering av ny takteking i 2020 ble det opplettet over eksisterende tak for å oppnå tilstrekkelig lufting. I tilbygg er det sperrekonstruksjon med panelte skråhimlinger og lufting ved raft. Det ble ikke registrert tegn til skader på befaringsdagen. Sprekk i takåser er kun av visuell betydning. Snømåking anbefales ved store snøfall, da takåsene ikke er av samme dimensjon som dagens krav sier.

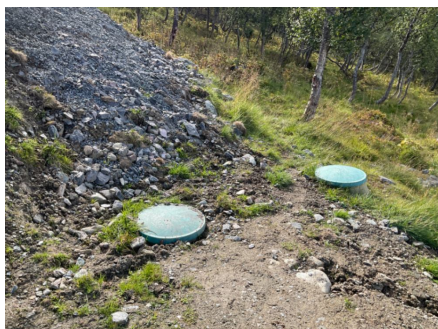
### Septiktank

Septiktanken og slamavskilleren er av glassfiber og er fra ca 2000. Det er ikke opplyst om avvik i forbindelse med septiktank/slamavskiller. Som tidligere nevnt ble slamavskiller og septiktank oppgravd og ny drenering ved disse i 2025.
