Håmmårgrenda 16, 7340 OPPDAL

**Tun med hytte, anneks og uthus på  
utsiktstomt ved Skarvatnet  
Helårsvei, strøm, vann og wc**

## Tun med hytte, anneks og uthus på vestvendt utsiktstomt ved Skarvatnet

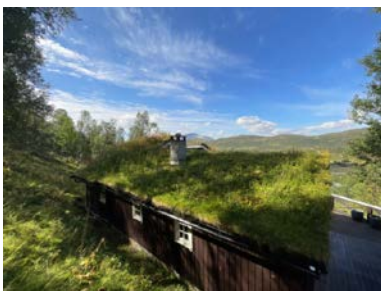
### TG 2 Nedløp og beslag

Nedløp og beslag er i metall og delvis fra byggeår og delvis fra 2010. Det ble foretatt bortledning av takvann fra ett nedløp på baksiden av hytta i 2025.

- Det er ikke tilfredsstillende bortledning av vann fra taknedløp ved grunnmur.
- Det er påvist avvik i beslagløsninger.

Det registreres frostspreng i ett taknedløp samt nedbøy i en takrenne og lekkasje i en takrenneskjøt. Det er ikke montert takstige, noe som er et krav også på torvtak. Det mangler isbord/beslag over vindskibord.

Det anbefales utskifting av takrenne med nedbøy samt nedløp med frostspreng. Takstige må etableres for å oppfylle krav. Det anbefales etablering av isbord/beslag over vindskibord for lengre levetid på vindskibord.

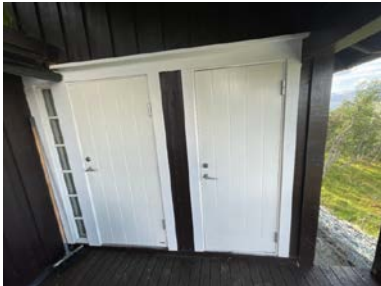
## TG 2 Balkonger, terrasser og rom under balkonger

Det er etablert en terrasse mot nord og vest med tilkomst via trapp fra terreng. Terrassen er oppført i tre over punktfundamenter og det opplyses at terrassegulvet er oljet i 2025.

Rekkverk er lavere enn dagens krav som er 100cm. Det bemerkes også at åpninger i rekkverk er over 10cm. Terrassegulvet har noe sprekk/slitasje. Det mangler rekkverk ved utvendig bod.

Det anbefales å montere rekkverk ved trappen.
