# Tilstandsrapport

Enebolig

Granvegen 4, 2070 RÅHOLT

Befaringsdato: 14.08.2025

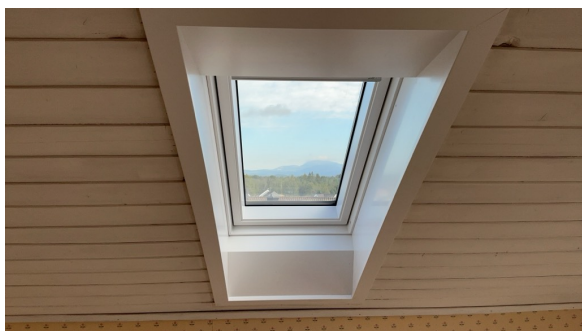
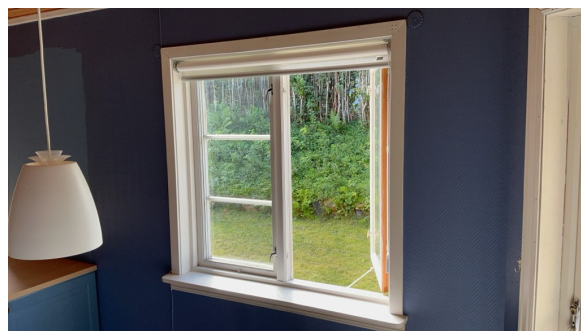
Besiktiget fra bakkenivå og innvendige rom. Det ble ikke observert eller opplyst om punkterte isolerglass. Pga. temperatur og lysforhold kan dette være vanskelig å oppdage. Alder på vinduer tilsier at punktering kan forekomme selv om det ikke ble avdekket ved befaringen. Vinduer har høyt varmetap i forhold til dagens krav. Tilstandsgrad gitt pga. nevnte forhold og alder. Takvinduer er å betrakte som en risikokonstruksjon, det vil si en konstruksjon som erfaring viser at har høy skadefrekvens. Eksakt tilstand er ikke kontrollerbart uten bygningsmessige inngrep.

Det er ikke behov for straktiltak siden vinduene fungerer i dag, men ut ifra alder kan skader eller punkteringer oppstå på eldre vinduer.

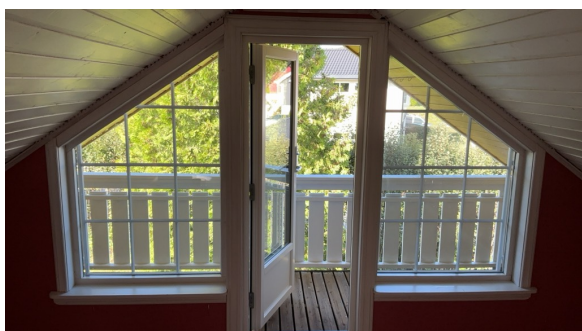
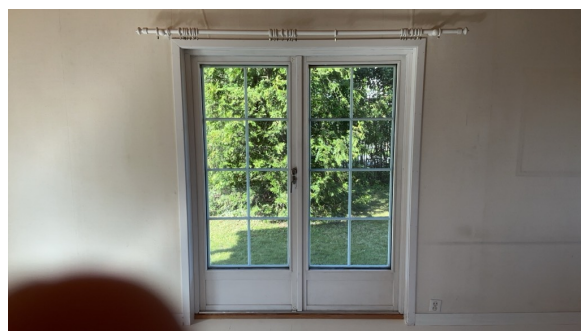
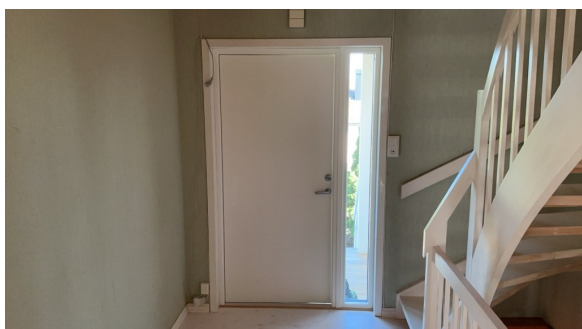
## TG 1 Dører

Ytterdør i treverk. Ny 2024.

Balkongdør med med 3-lags energiglass.

Balkongdører med med 2-lags energiglass.

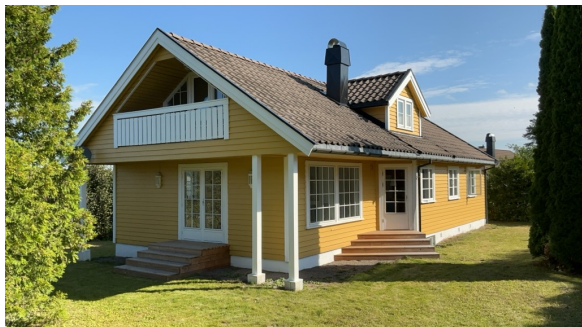
## TG 1 Balkonger, terrasser og rom under balkonger

Overbygget balkong med utgang fra loftstue. Stedvis slitasje i overflater og overflatebehandlinger må påregnes. Konstruksjoner, overflater, rekkverk og håndlist i treverk.

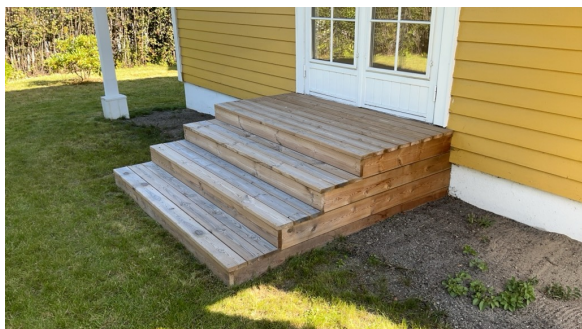
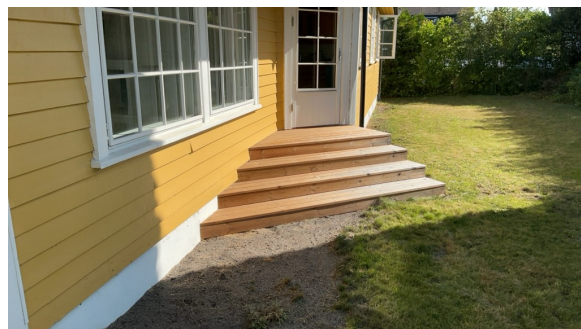
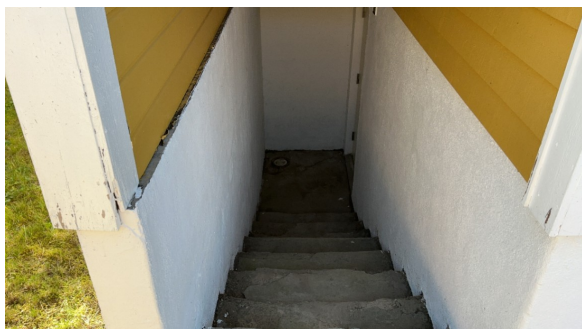
## TG 1 Utvendige trapper

Trapper inn til bygning: Treverk. Nye 2024.

Trapp til kjeller i betong. Denne gis tilstandsgrad 2 på grunn av tilstand, da den trenger vedlikehold/oppussing.

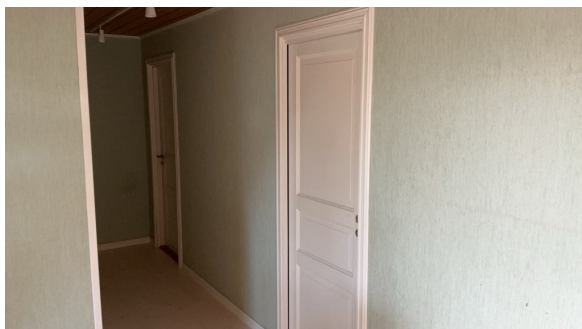
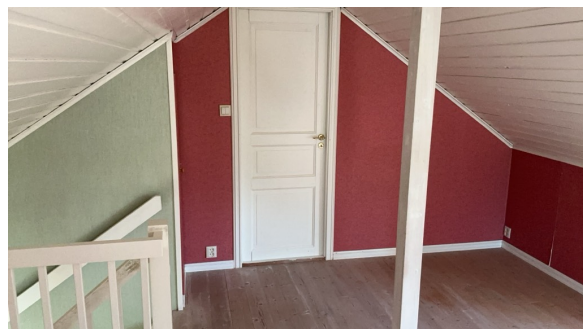
## TG 1 Innvendige dører

Innvendige dører: Malte profilerte. Profilerte ubehandlede.

Justeringer må kunne påregnes på tredører som kan bevege seg gjennom ulike årstider. Enkelte sår/merker må påregnes (normal bruksslitasje)

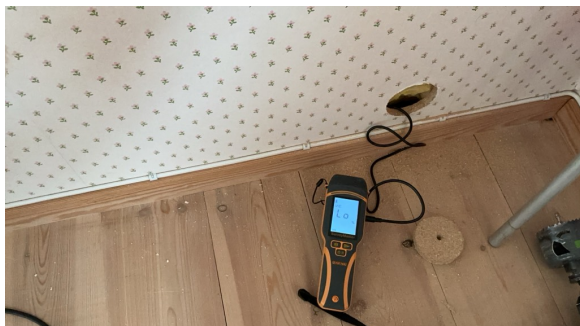
Hulltaking er foretatt og det er ikke påvist unormale forhold.

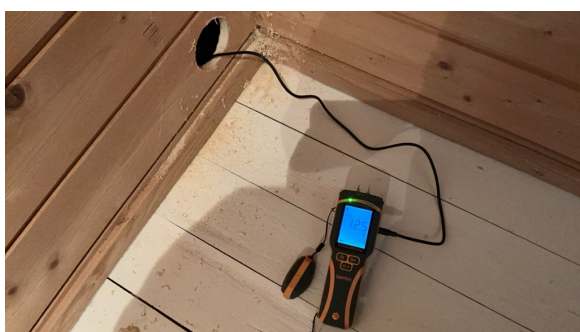
### TG 0 Tilliggende konstruksjoner våtrom

Hulltaking er foretatt og det er ikke påvist unormale forhold.
