# Tilstandsrapport

Tomannsbolig

Vårstien 4 A, 2816 GJØVIK

Befaringsdato: 01.04.2025

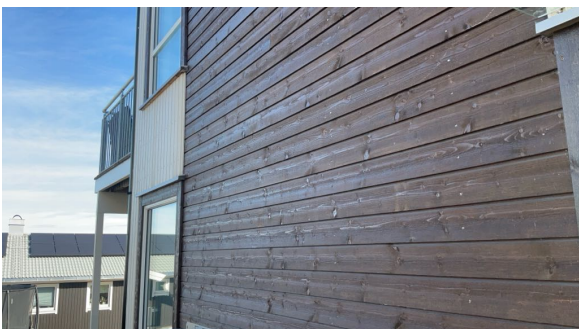
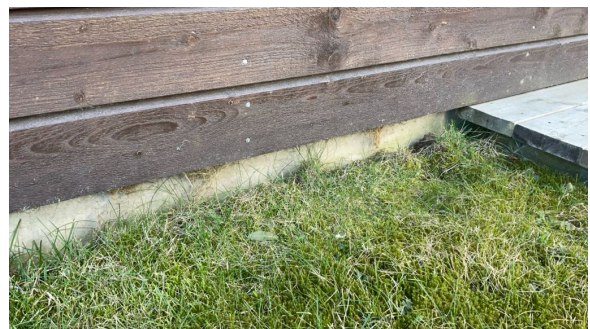
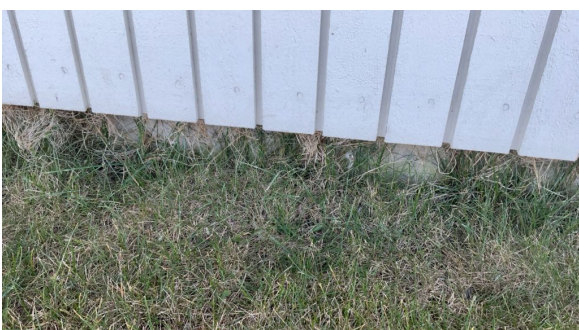
Eksakt tilstand kan ikke kontrolleres uten bygningsmessige inngrep. Lufting av kledningen er ikke iht. dagens anbefalte løsning, men heller ikke dårligere enn normal løsning ved husets byggeår. Lav høyde mellom grunnen og kledning, risiko for skader. Anbefalt høyde mellom terreng og kledning er 30cm.

Det er ingen behov for utbedringstiltak, men det bør påregnes ekstra vedlikehold på kledning.

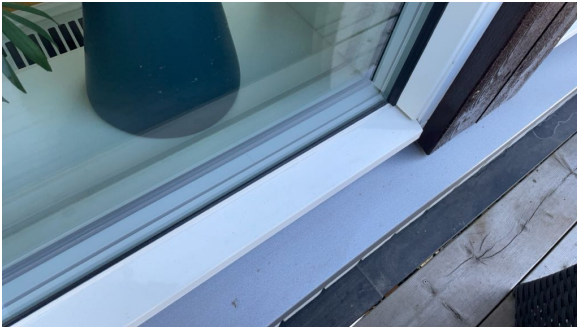
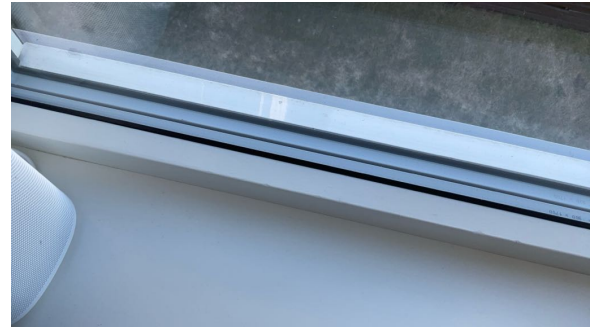
## TG 1 Vinduer

Trevinduer med 3-lags energiglass. Normal tid før utskifting av vindusrammer i tre er 20-60 år. Normal tid før utskifting av isolerglass er 15-20 år. Besiktiget fra bakkenivå og innvendige rom. Det ble ikke observert eller opplyst om punkterte isolerglass. Pga. temperatur og lysforhold kan dette være vanskelig å oppdage.

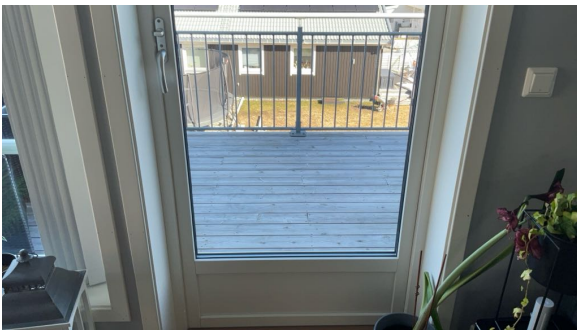
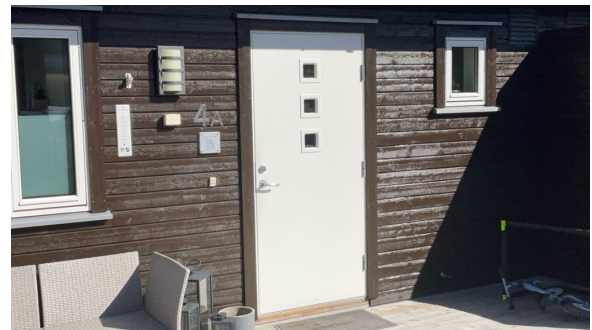
## TG 1 Dører

Ytterdør i treverk med 3-lags energiglass. Balkongdør i treverk med 3-lags energiglass. Overflatevedlikehold og justeringer må påregnes.

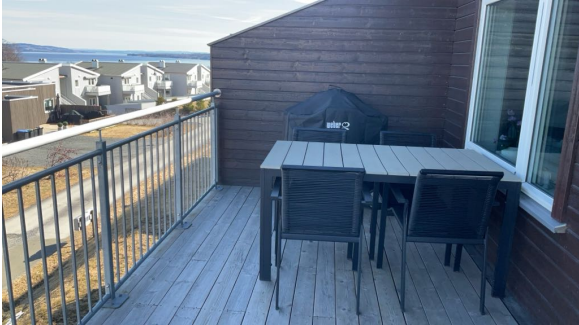
## TG 3 Utvendige trapper

Utvendige trapper utført i trekonstruksjoner. Trapper som står under åpen himmel vil alltid ha vedlikeholdsbehov, dette må påregnes.

- Rekkverk må monteres for å lukke avviket.
- Andre tiltak:

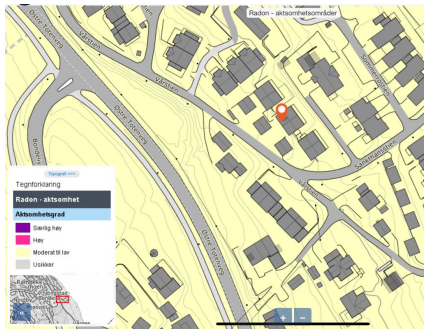
### TG 2 Radon

Statens strålevern anbefaler radonmåling i bolig, dette er påkrevet ved utleie. Mer info angående radon kan hentes hos kommunen og Statens strålevern, [www.nrpa.no/radon](http://www.nrpa.no/radon).

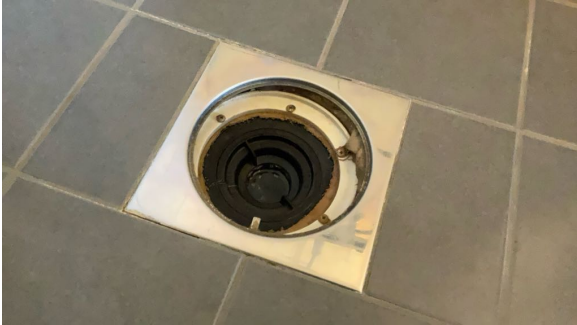
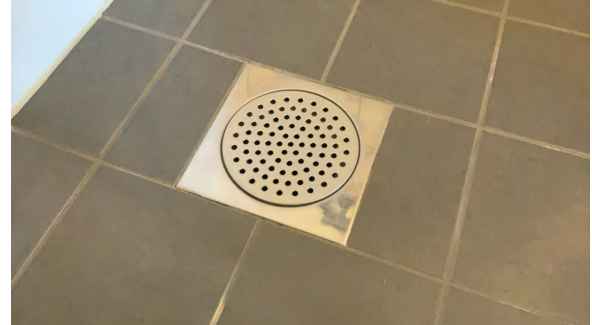
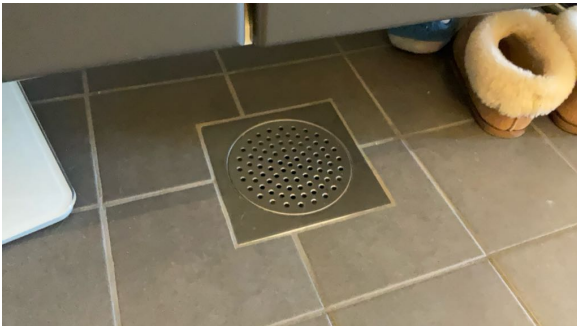
Det er målt ca 22mm høydeforskjell på gulv fra dørterskel til topp slukrist. Fliser på gulv. Med gulvvarme. Ved enkle fuktsøk registrerte jeg ingen unormale verdier. Det dusjes direkte på gulv/vegg, noe som gir økt belastning på konstruksjonene. Fall er ikke iht. dagens krav, men de krav som var gjeldene ved byggeår.

dokumentasjon på utførelse og oppbygging er forevist blir det kommentert. TG 2 på sluk, membran og tettesjikt på bakgrunn av manglende dokumentasjon. Det foreligger ikke dokumentasjon. Til befaringsdagen foreligger det ingen dokumentasjon på utførelse/ type membran/ tettesjikt eller at membranen er tilpasset sluket. Det velges derfor tilstandsgrad 2 for å gjøre kjøper oppmerksom på risiko ved manglende dokumentasjon på utførelse. **KONSEKVEN:** Vær derfor oppmerksom på utførelsen da feil utførelse kan medføre lekkasjer til tilstøtende rom/ bygningsdeler eller redusert brukstid på membran/ tettesjikt. Normalt vil en membran fungere i 10 - 20 år forutsatt riktig utført, det må derfor finnes dokumentasjon for å vurdere hva som er utført og hvordan utførelsen er utført.

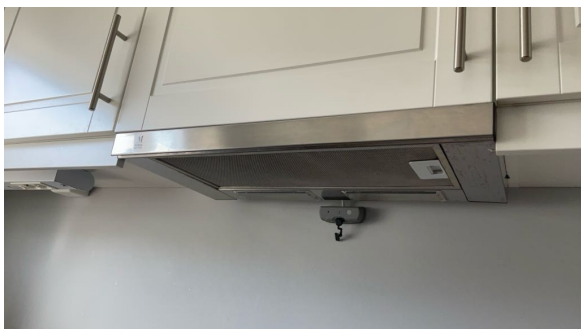
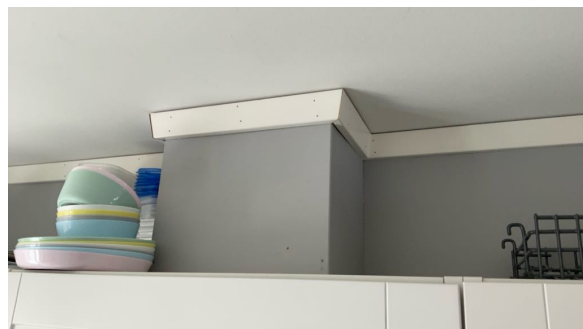
### TG 1 Avtrekk

Kjøkkenventilator er montert over komfyr.

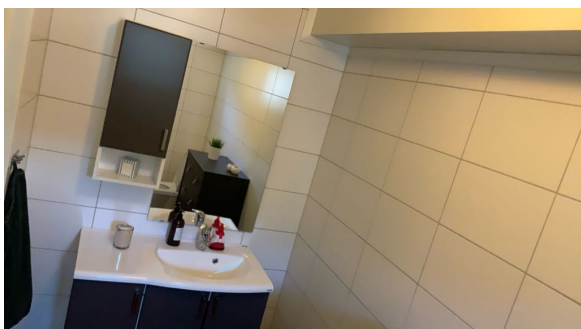
Overflate himling: malte glatte flater

Innredet med: innredning med servant over speil, gulvmontert toalett.

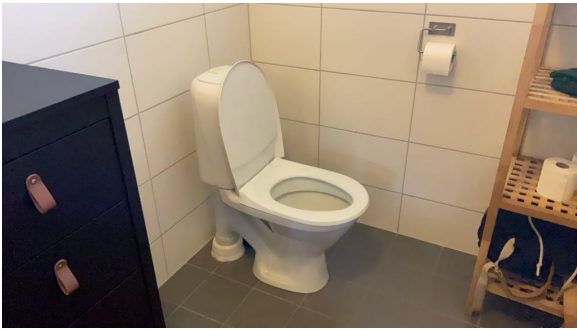
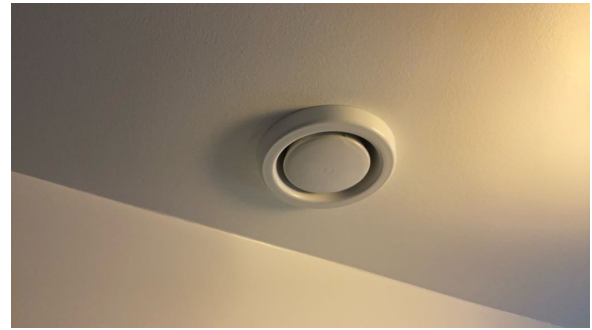
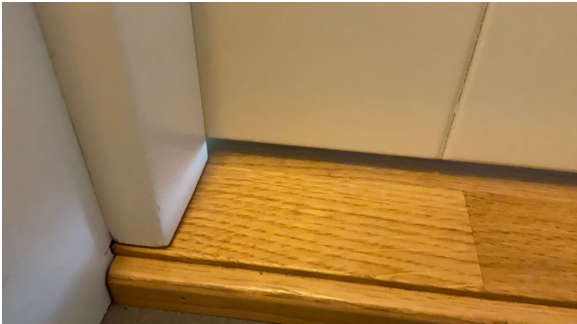
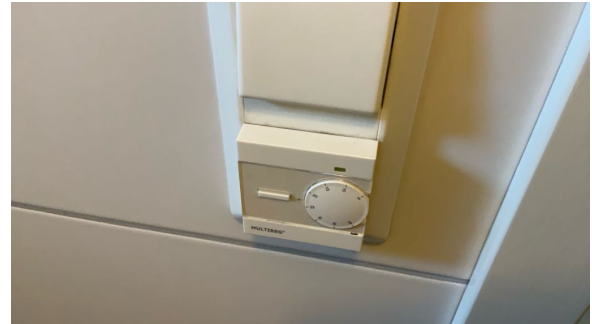
## TE 1 Teknisk anlegg

Tekniske installasjoner ser ut til å oppfylle sin tiltenkte funksjon.

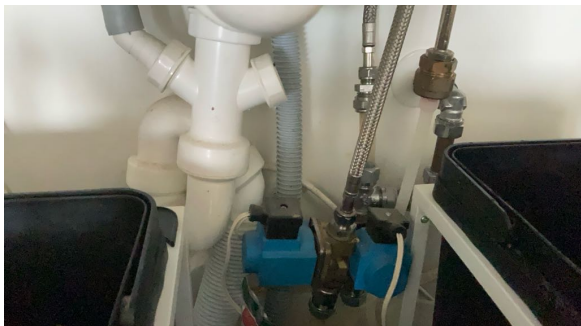
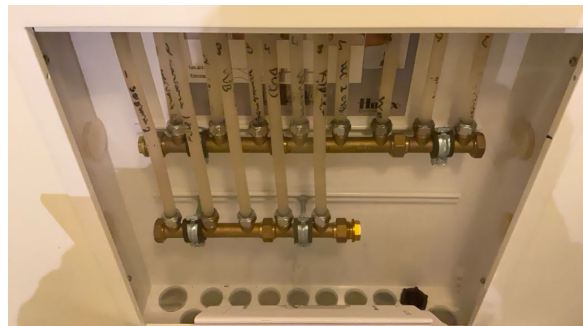
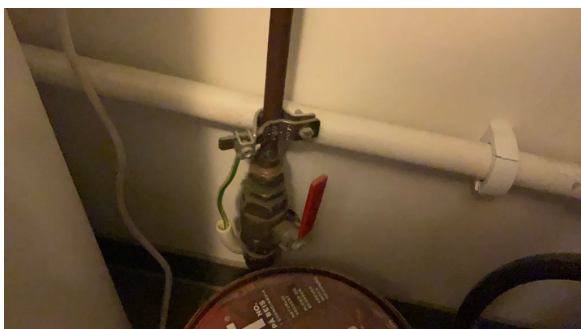
### TE 1 Vannledninger

Synlige vannrør i: Plast, rør-i-rør. Kobber/metall. Sanitærinstallasjoner er blant de delene i en bygning som har kortest levetid, er vanskeligst å vedlikeholde, og forårsaker flest vann- og fuktskader. Erfaring viser at hele sanitærinstallasjonen skiftes minst en til to ganger i løpet av bygningens levetid. I tillegg må komponenter som f.eks. armaturer skiftes oftere.

Røranlegget oppfylder sin tiltenkte funksjon. Anlegget er ikke teknisk vurdert. Jeg er ikke VVS fagmann, kontakt rørlegger for evt. nærmere kontroll av anlegget. Bunnledningene og utvendige ledninger er nedgravd og ikke tilgjengelig for inspeksjon.

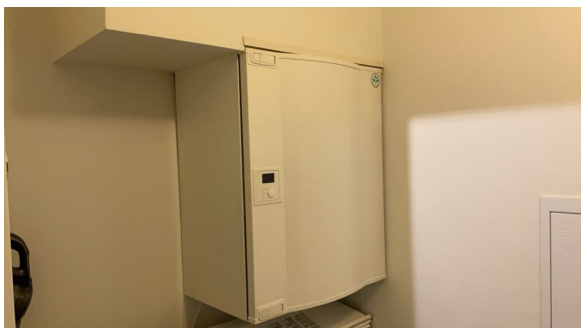
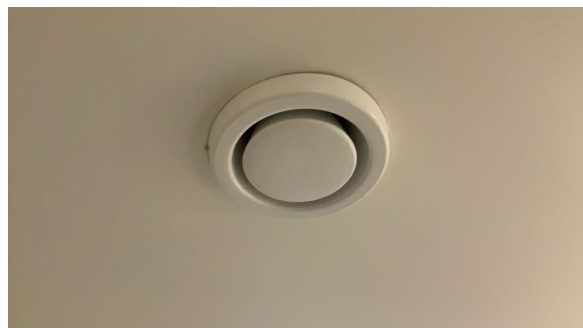
## TG1 Ventilasjon

Ventilasjonen består av balansert ventilasjon. Vifter sørger for både tilførsel og avtrekk av ventilasjonsluften.

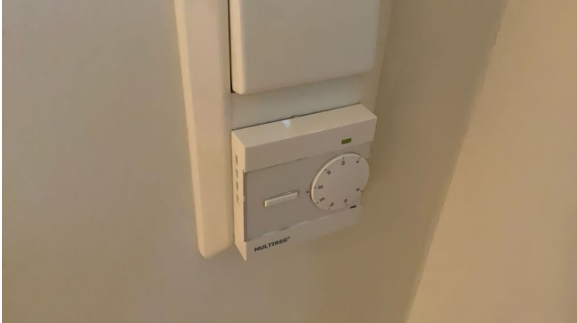
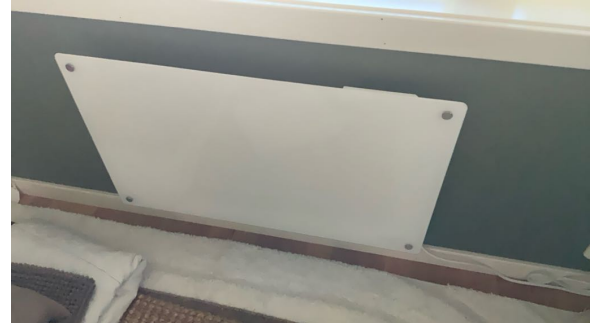
## TG1 Varmesentral

Oppvarming med panelovner og varmekabler. Varmekabler og termostater er ikke funksjonstestet. Vedovn i stue.

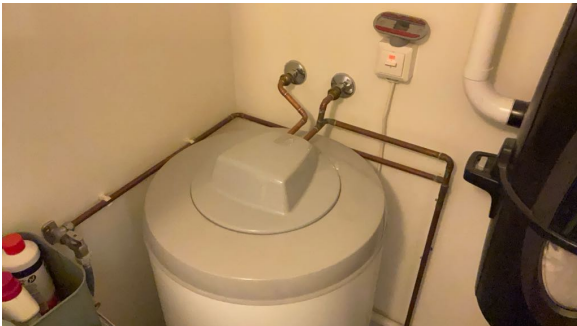
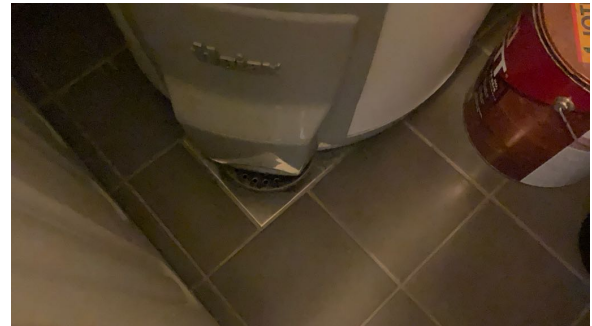
## TG1 Varmtvannstank

Varmtvannsbereder på ca. 200 liter. Normal levetid for varmtvannsberedere er ca. 20 år. Bereder er plassert på vaskerom.

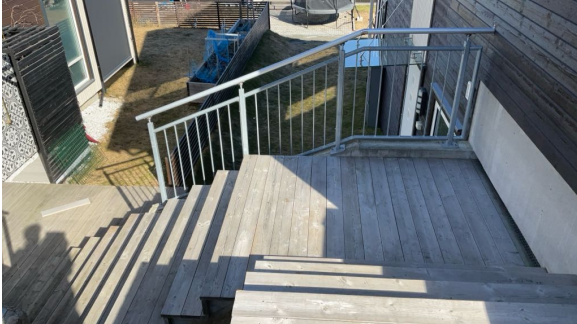
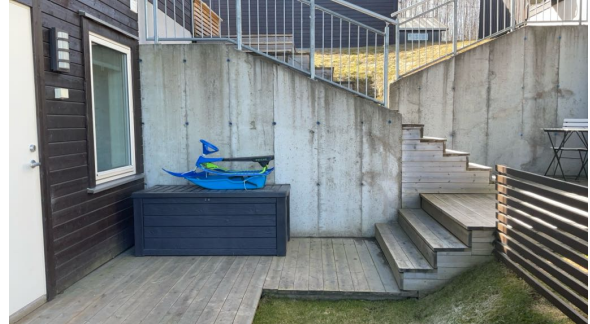
## TG 1 Forstøtningsmurer

Støttemur utført med støpt betong.

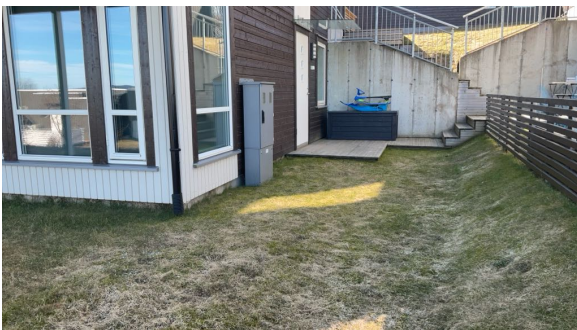
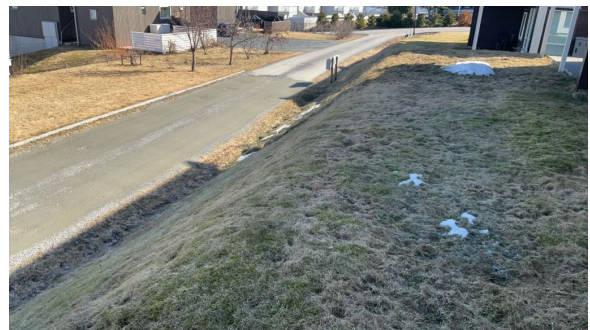
## TG 0 Terrengforhold

Tomten er flat og skrånet, noe terrassert.
