Fjellverden Øst 181, 2430 JORDET

**Stor og koselig hytte med 2 stuer,  
4 soverom, 2 bad og badstue.  
Solrik terrasse på 38m<sup>2</sup> mot syd.  
Nydelig friluftsområde!**

**Salgsobjekt:** Fritidseiendom  
**Eierform:** Eiet  
**Byggeår:** 1989  
**BRA-i/BRA Total** 102/108 kvm  
**Tomtstr.:** 1415.1 m<sup>2</sup>  
**Gnr./bnr.** Gnr. 51, bnr. 313  
**Oppdragsnr.:** 1211250082

| Tilstandsrapport ..... | 43 |

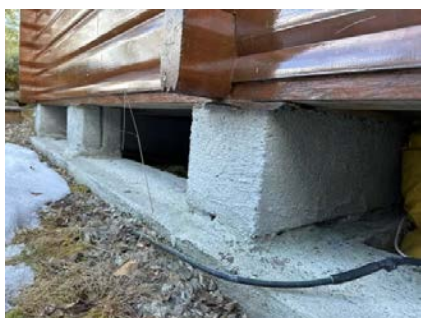
Det registreres stedvis mindre riss i grunnmur og søyler.

Det anbefales å foreta en gjenpussing av sprekker i grunnmur og søyler/pilarer, slik at forholdet kan observeres over tid, med tanke på om dette er under utvikling eller er stabilt.

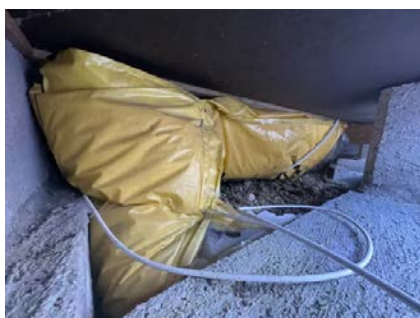
Del av krypkjeller uten etablert adkomst pga isolasjonsmatte.

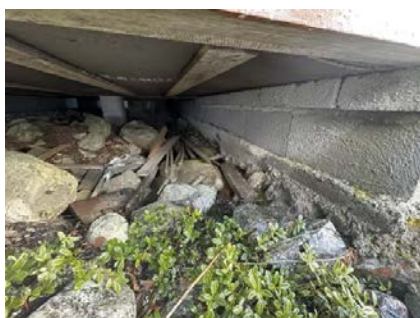
Viser krypkjeller under eldre del.

Det er ikke etablert noen fuktsperre i form av plast på bakken i kryprommet.

Bakken ryddes for alt trevirke, byggematerialer, isolasjonsmatter, papir, løv, kvist og alt det kan vokse mugg på.

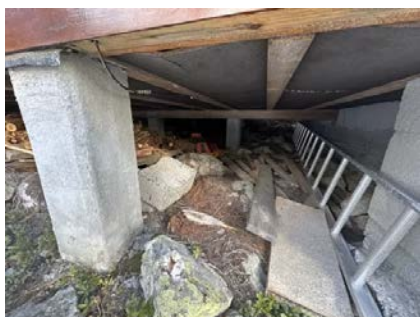
Det er påvist noen stubbloftsplater med utettheter.

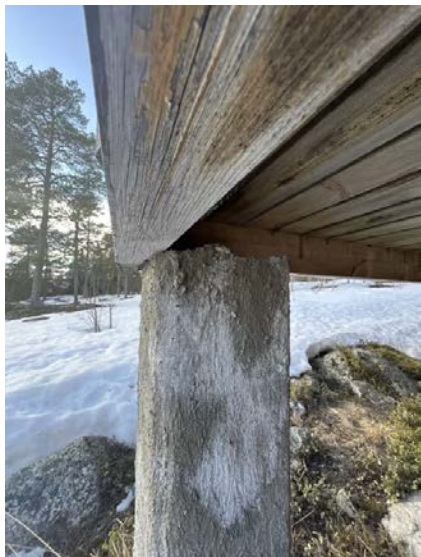
Bjolkene hviler ikke sentrert på fundamenter og ligger delvis utenfor.

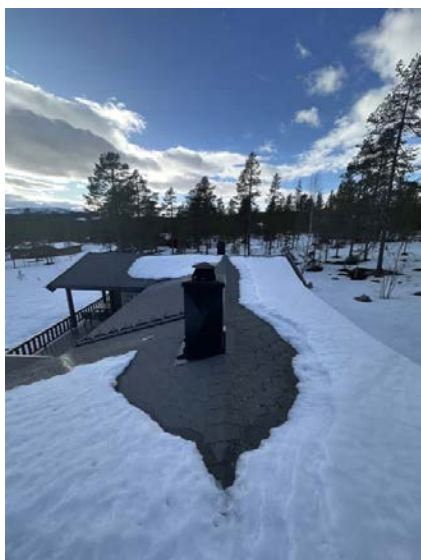
Det registreres stedvis noe mose på taket som anbefales fjernet som et vedlikeholdstiltak.

Viser taktekingen.

Påviste skade må utbedres.

Inspeksjon og vurdering av hele takteking anbefales når forholdene gjør det mulig.

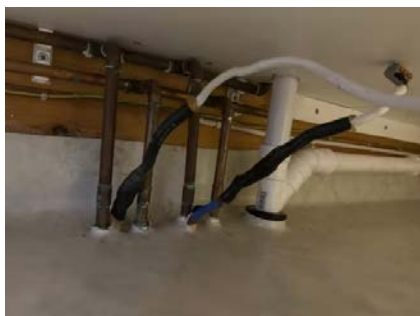
Kabler kommer opp ved vannrør på bad. Ukjent funksjon.

Funksjon og tilstand må vurderes av fagmann.

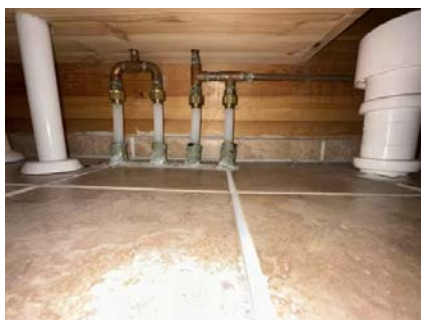
Løsningen/utførelsen rundt rørgjennomføringer gir fare for fukt inn i konstruksjoner. Lokal utbedring må vurderes.

Lite oppbrett på rørføring gjennom gulv på vakuumventil.
