Boligtype: Enebolig  
Eierform: Eiet  
Byggeår: 1950  
BRA/P-rom: 118/116 m²  
Tomtstr.: 676.1 m²  
Soverom: 2  
Antall rom: 4  
Gnr./bnr. 100/89  
Oppdragsnr.: 1701230018

Trivelig enebolig  
beliggende 4 km fra  
sentrum av Kyrksæterøra

Velkommen til "Bakkely"!

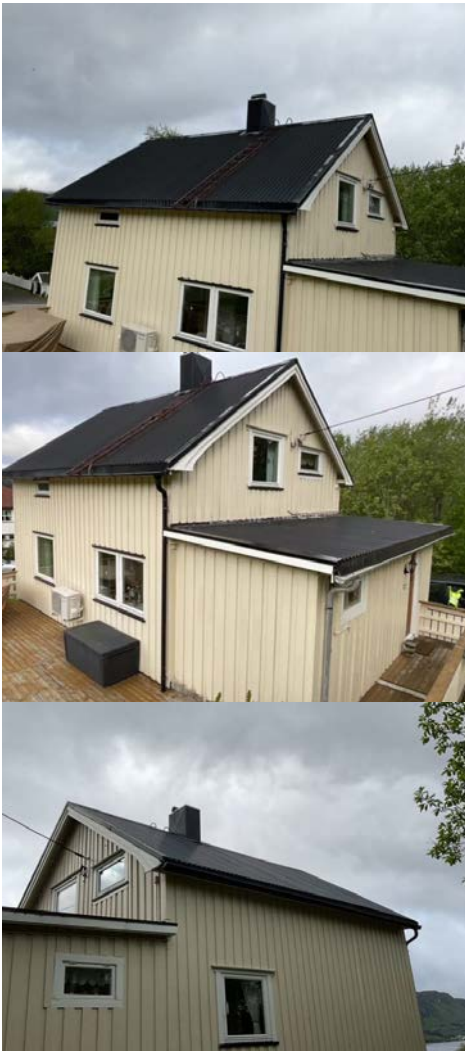
TG 2

Takplater i stål/ALU med tilhørende beslag. Doble vindskibord. Taktekking på tilbygg er lagt med ca. 3 graders fall.

- Mer enn halvparten av forventet brukstid er passert på taktekingen.
- Mer enn halvparten av forventet brukstid er passert på undertak.

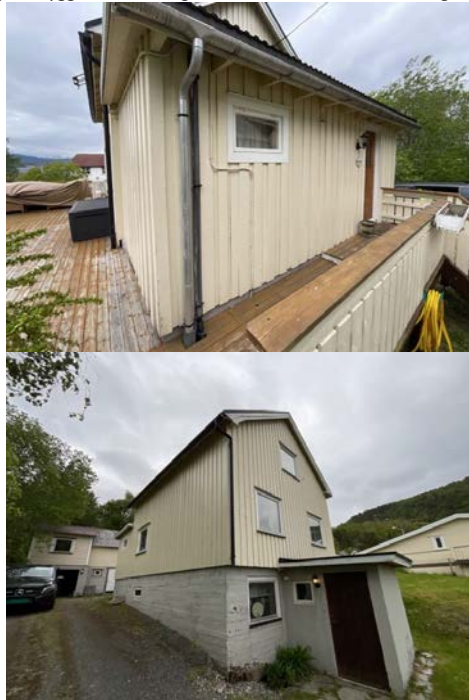
Vegg på tilbygg er det fukt og noe råte i nedre del av kledning mot mur

- Det er ingen eller liten lufting i nedre kant av kledning mot grunnmur.
- Det er avvik:

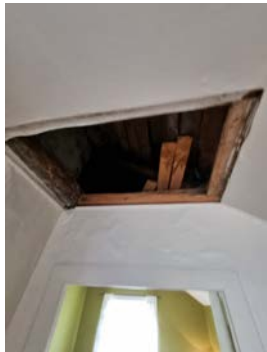
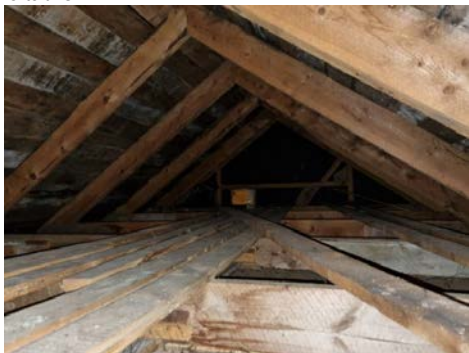
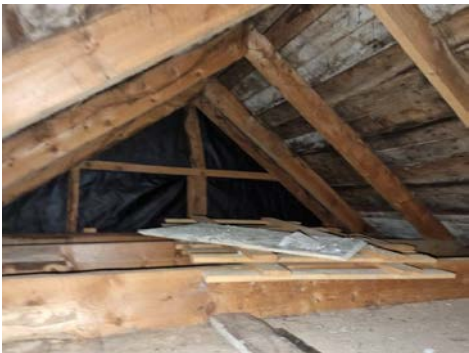
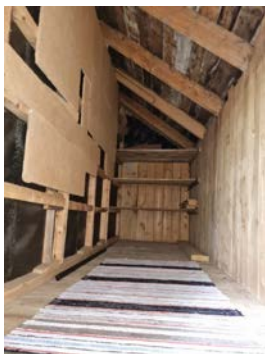
Takkonstruksjonen har uisolert sperrekonstruksjon.

Enkel Loftsluke

Bilde fra kryploft. Kontroll er kun utført fra luke grunnet manglende stige

Bilde fra kryploft

Bilde i kott ved trapp

- Undertaket er misfarget.
- Det er påvist fuktskjolder i undertak/takkonstruksjon.
- Det er avvik:
- Det er begrenset/dårlig ventilering av takkonstruksjonen.

- Det er ikke behov for utbedringstiltak.
- Tiltak:
- Anbefaler å få montert tett inspeksjonsluke for å sikre mot varmetap og hindre at støv fra loft kommer inn i boligen og påvirker inneklimaet. I tillegg reduseres faren for fuktskader på loftet.
- Det anbefales å følge med på konstruksjon for å avdekke negative forhold om det skulle oppstå kondensering som følge av endret bruk.

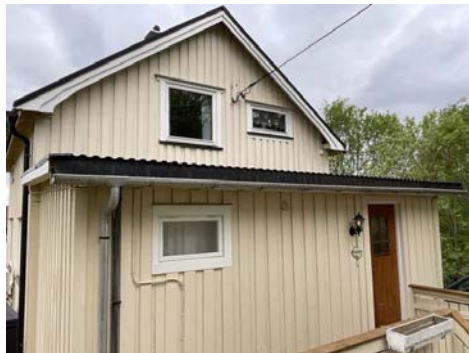
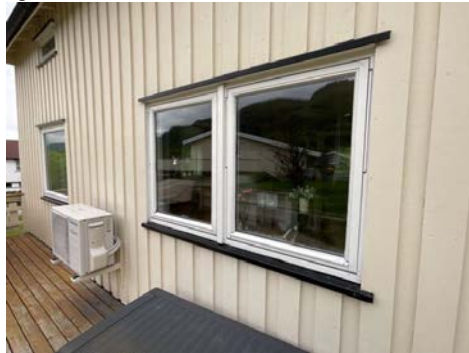
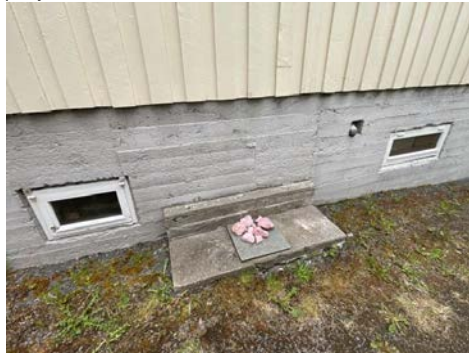
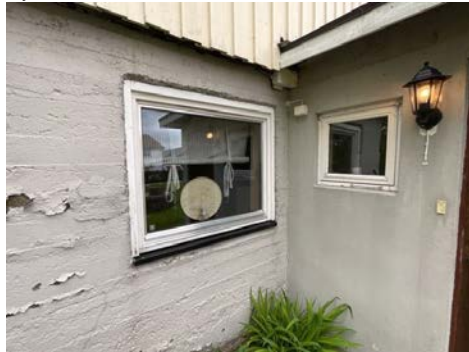
Vindu på bad i 1. etasje med koblet vindu fra byggeår 1975 og på loftsgang er det fra 1996

Vindu på kjøkken er fra 1990

Vindu i kjeller er fra 1985-1987

Vindu i leilighet er fra 2002 og i vindfang er av ukjent alder.

- Det er avvik:
- Karmene i vinduer er slitte og det er sprekker i trevirket.
- Vinduer har nådd over halvparten av forventet funksjonstid. Det vil være større risiko for punktering av glass og større behov for vedlikehold i tiden som kommer.

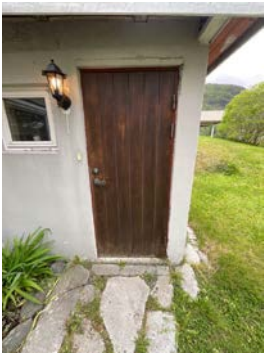
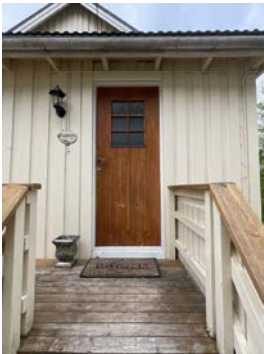
Dør til leilighet fra 2002

Innadslående ytterdør til hovedleilighet

- Det er påvist dører som er vanskelig å åpne eller lukke.
- Karmene i dører er værslitte utvendig og det er sprekker i trevirket.
- Slitt dørlås på hoveddør.
- Dører tar i karm

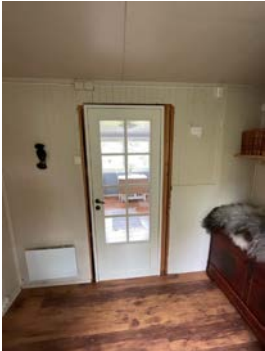
Dør til kjøkken fra gang mangler lister

- Det er avvik:
- Det er løs tapet flere steder på loft.
- Overflateskade på gulvmaling loft enkelte plassert
- Knirk i gulv på loft
- Knirk i laminatgulv 1. etasje
- Gulv i vindfang er skjøttet uten lister
- Ikke ferdigstilt belistning av dør mellom gang og kjøkken.

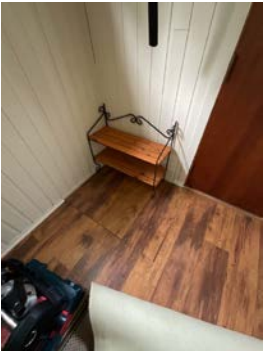
Gulv har åpne skjøter i vindfang.

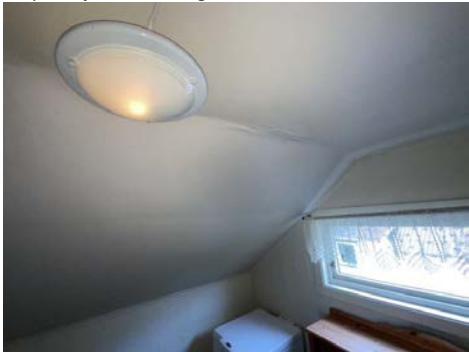
Løs tapet i himling og på vegg på loft. Bildet viser loftsgang.

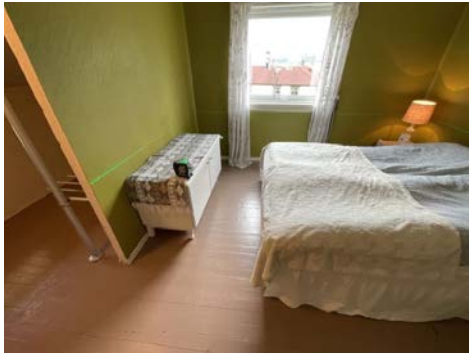
Loft  
Plassering av laser ved kontroll av hovedsoverom.  
Det er målt 15 mm høydeforskjell gjennom rommet. TG 2

- Målt høydeforskjell på over 15 mm gjennom hele rommet. Tilstandsgrad 2 gis med bakgrunn i standardens krav til godkjente måleavvik.
- Målt høydeforskjell på over 20 mm innenfor en lengde på 2 meter. Tilstandsgrad 3 gis med bakgrunn i standardens krav til godkjente måleavvik.

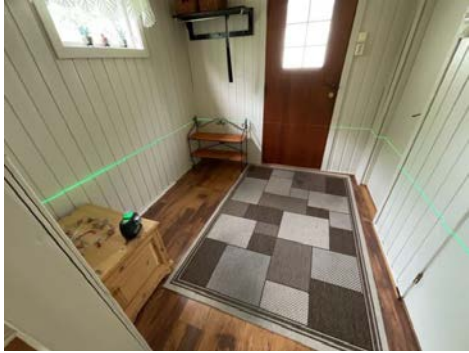
1. etasje  
Plassering av laser ved kontroll av vindfang.  
Det er målt 27 mm høydeforskjell gjennom rommet og over en avstand på 1,2 meter. TG 3.

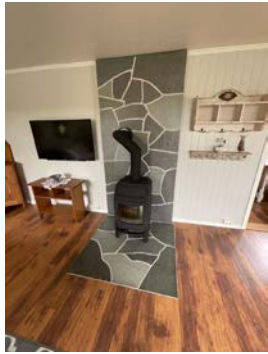
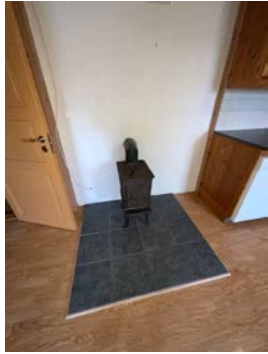
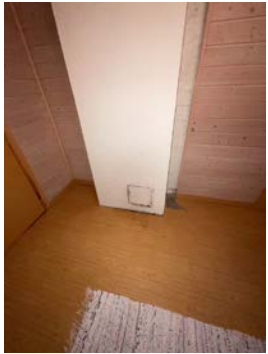
Vedovn i stue

Vedovn i kjellerleilighet

Sotluke i kjellerleilighet.

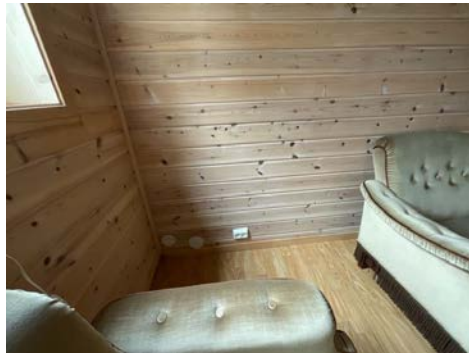
Gulvet er av betong og har beleg. Veggene har betong/mur og panel. Hulltaking er foretatt og det er påvist avvik i konstruksjonen. Hulltaking er foretatt ved kontroll av bunnsvill i ytre hjørne på stue. Fuktkvotemåling (vekt%) i konstruksjonen ble målt til 17. Det er også utført fuktmålinger i vindfang etter at selger har demontert gulvlist grunnet fuktmerker, her er det målt 20,1 %. På innforet yttervegg inne på teknisk rom er det målt 30,7%

Deksel montert etter hulltaking inne på stue.

- Vurdering av avvik:**
- Det er påvist indikasjoner på noe fuktgjennomtrenging i kjellergulv.
  - Det er påvist indikasjoner på noe fuktgjennomtrenging inn i kjellermur.
  - Det er gjennom målinger påvist høyt fuktnivå i trevegger i underetg./kjeller, det er derfor ikke foretatt hulltaking
  - Det er konstatert høyt fuktnivå og synlig skade i vegg.

TG 3 er gitt grunnet høyt fuktnivå

- Konsekvens/tiltak**
- Andre tiltak:
  - Ytterligere undersøkelser må foretas for å få kartlagt tilstanden og omfanget på eventuelle skader.

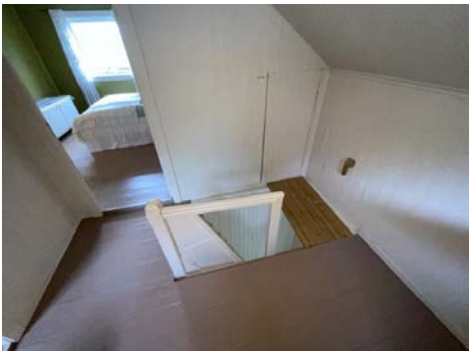
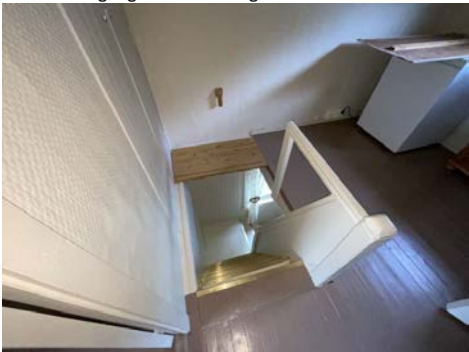
Malt tett trapp med malte trinn og messing trappenese. Malt rekkverk. Høyde rekkverk er målt til ca. 66 cm

Trapp sett fra loftsgang uten forsvarlig rekkverk

Trapp sett fra loftsgang

- Vurdering av avvik:**
- Åpninger i rekkverk er større enn dagens forskriftskrav til rekkverk i trapper.
  - Det mangler håndløper på vegg i trappeløpet.
  - Det er ikke montert rekkverk.
  - Rekkverkshøyder er under dagens forskriftskrav til rekkverk i trapper.
  - Trappen er nokså bratt og lite egnet for trapp mellom boligrom.
  - Deler av rekkverk mangler på loft. TG 3

- Konsekvens/tiltak**
- Rekkverket er såpass lavt at det på grunn av sikkerhetsmessige forhold anbefales økning av høyde.
  - Åpninger er såpass store at det ut ifra sikkerhetsmessige forhold anbefales å lage mindre åpninger.
  - Trappen må påregnes skiftes ut.
  - Rekkverk må monteres for å lukke avviket.

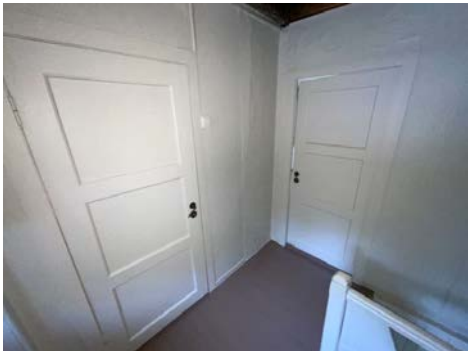
Dører på loft tar i karm.

- Vurdering av avvik:**
- Det er påvist avvik som tilsier at det bør foretas tiltak på enkelte dører.
- Konsekvens/tiltak**
- Det bør foretas tiltak på enkelte dører.

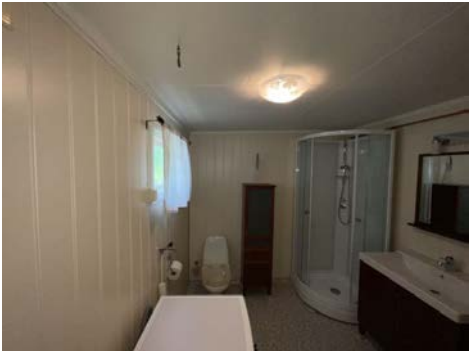
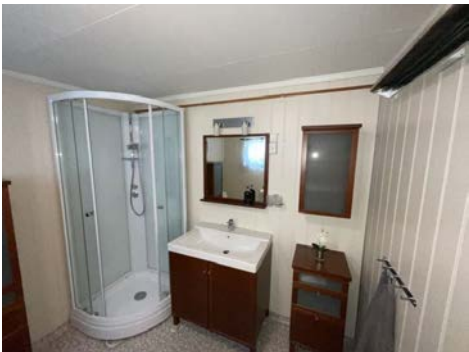
Oversiktsbilde

- Det er påvist tegn til fuktskader i overflater.
- Fuktskader på nedre del av plater på vegg mot bod og ved servant.
- Badet har en våtsone hvor vegger er dekket av panelplater, dette gir ingen form for tettesjikt og er ikke bygget etter det krav som var på renoveringstidspunktet.
- Ved forsiktig bruk og fortsatt bruk av dusjkabinett uten at plater utsettes for fukt vil badet kunne fungere.

- Andre tiltak:
- Plater med fuktskade bør utbedres for å hindre ytterligere skade.
- Løsningen på våtrommet er en relativt vanlig løsning på enkelte boliger og fritidsboliger. Panelplater er ikke definert som "tett" løsning med tanke på fuktbelastning. Dusjkabinett er heller ikke en del av våtrommets konstruksjonsmessige tettesjikt. Løsningen betinger imidlertid bruk av tett dusjkabinett, annen løsning vil kreve tiltak og renovering.

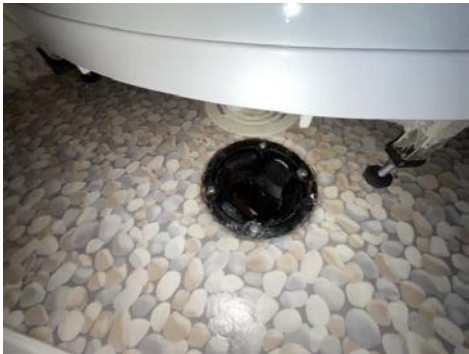
Det er plastsluk av ukjent alder og synlig vinylbelegg som tettesjikt fra 2008. Vinylbelegg er ført ned under skrudd klempotte i sluk.

Sluk som har lett tilkomst ved dusjkabinett.

- Det er påvist mangelfull/feil utførelse rundt rørgjennomføringer e.l. som gir fare for fukt i konstruksjonen i våtsone.
  - Mer enn halvparten av forventet brukstid er passert på slukløsningen.
  - Det er påvist tegn på utettheter på våtrommet.
  - Mer enn halvparten av forventet brukstid er passert på membranløsningen.
- Sprekk i gulvbeleggskjøt, synlig åpning ved rørgjennomføringer og hjørner er ikke tette.

- Våtrommets tettesjikt/membran står foran utbedring/utskiftning.
  - Det må foretas utbedring for å unngå fuktskader i konstruksjonen.
  - Det må foretas lokale tiltak for å utbedre utettheter på våtrommet.
- Ved lokal utbedring må rommet benyttes ved varsomhet pga. alder og valgte løsninger.

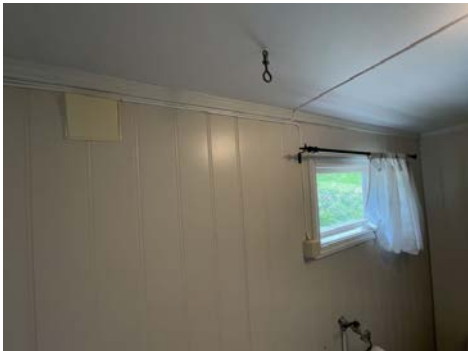
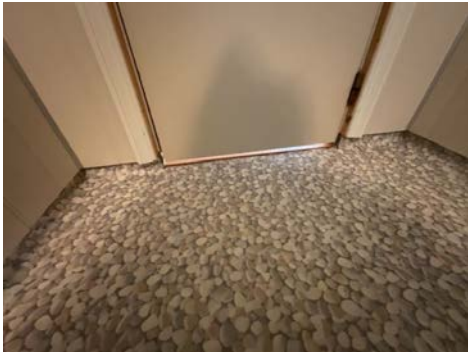
Klaffventil på vegg og åpningsvindu

Spalte under dør

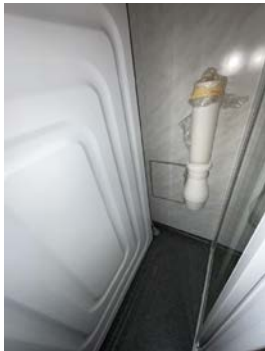
Luke som tidligere har vært åpnet i vegg

- Det er avvik:
- Det har vært åpnet vegg bak vaskemaskin som er senere tettet med silikon/mykfuge.

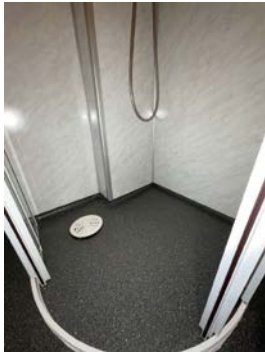
Vegger i dusjområde

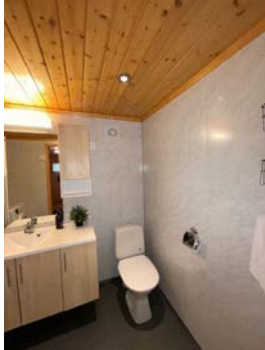
Vegger mot toalett

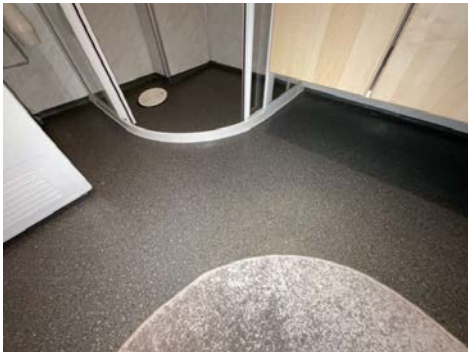
Gulvet har vinylbelegg. Rommet har elektriske varmekabler. Det er målt 55 mm høydeforskjell på gulv fra topp belegg ved dørterskel til topp slukrist.

Gulvskinne sperre vann fra øvrige deler av gulvet.

- Det er mulighet for at det kan forekomme vannlekkasje på våtrommet hvor vann ikke vil gå til sluk.
- Gulvskinne for dusj avgrenser rommet

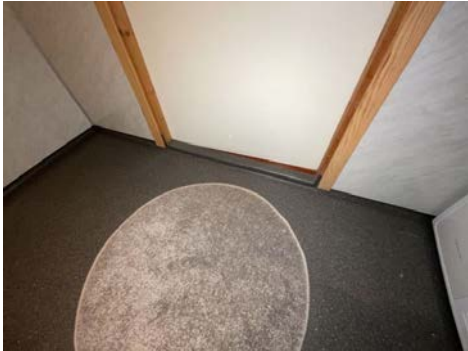
Gulv ved dør

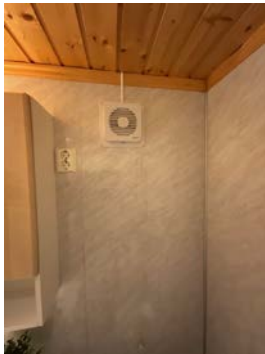
Mekanisk avtrekksvifte som er styrt via snorbryter.

Mekanisk avtrekksvifte på vegg  
Årstall: 2002      Kilde: Tidligere salgsoppgaver

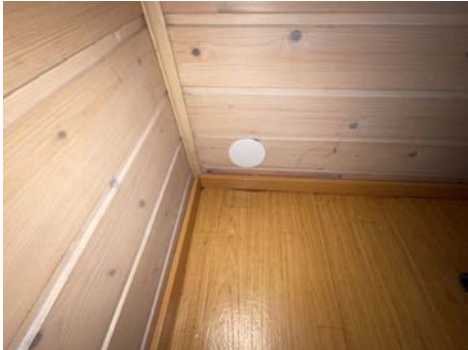
Hulltaking er foretatt uten å påvise unormale forhold. Hulltaking er foretatt ved kontroll av bunnsvill fra tilstøtende soverom. Fuktvotemåling (vekt%) i konstruksjonen ble målt til 13.

Deksel montert etter hulltaking

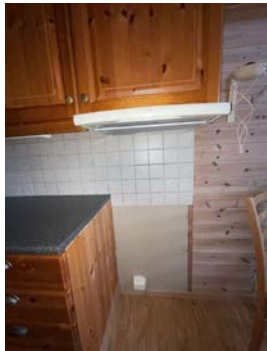
Lyspære må byttes  
Årstall: 2002      Kilde: Tidligere salgsoppgaver

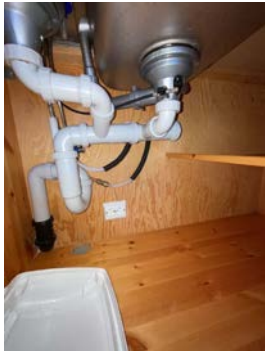
Manglende endehylser på rør i rør under kjøkkenvask

- Det er påvist at eventuelt lekkasjevann fra rør i rør system ikke ledes til sluk eller annen kompenserende løsning.
- Det er påvist ufagmessig utførelse av vannledninger.
- Mer enn halvparten av forventet brukstid er passert på innvendige vannledninger.
- Mer en halvparten av forventet levetid er passert for innvendige vannledninger av kobber.
- Rør i rør er koblet sammen og skjøtet flere steder i teknisk rom

- Det må monteres tettemuffer i enden av varerørene.
- Det er ikke behov for utbedringstiltak siden anlegget fungerer i dag, men ut ifra alder kan skader plutselig oppstå på eldre anlegg.
- Avrenning fra vannfordelingsskap/fordelerkolbe skal ledes til sluk/avløp, alternativt kan det monteres automatisk vannstoppeventil som ivaretar vannsikkerheten.

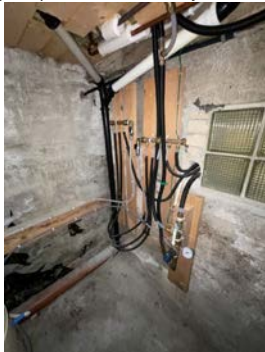
Åpent røranlegg i teknisk rom

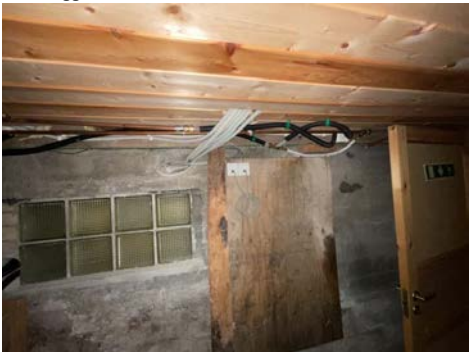
Flere åpne skjøter

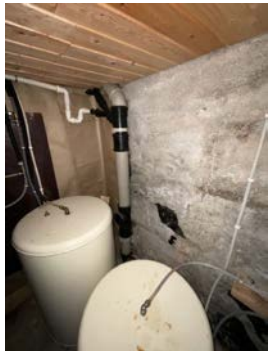
Det er avløpsrør av plast.

Åpne avløpsrør i teknisk rom

- Det er ikke behov for utbedringstiltak siden anlegget fungerer i dag, men ut ifra alder kan skader plutselig oppstå på eldre anlegg.
- I forbindelse med oppgradering av våtrom vil det være naturlig med utskiftning av rør.

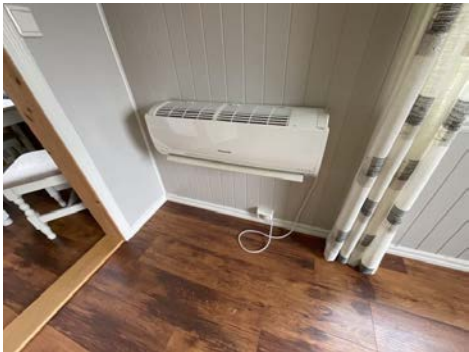
Innerdel i stue

Det er installert varmepumpe.  
Plassering: Stue  
Leverandør: Panasonic  
Elektrisk tilkobling: Stikkontakt

- Andre tiltak:
- Det er ikke behov for utbedringstiltak siden varmesentralen fungerer i dag, men ut ifra alder kan skader plutselig oppstå på eldre anlegg.
- For at varmepumpen skal fungere optimalt, anbefaler leverandører at det utføres service hvert 2. eller hvert 3. år. I tillegg anbefales det at utføres vedlikehold jevnlig.

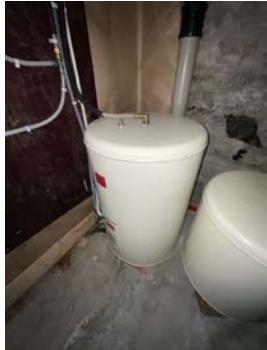
Laguna varmtvannstank som er på ca. 150 liter.  
Produksjonsår: 1987  
Plassering: teknisk rom kjeller  
Elektrisk tilkobling: fast

- Det bør etableres tilfredsstillende avrenning eller lekkasjesikring ved varmtvannstank.
  - Det er ikke behov for utbedringstiltak siden tanken fungerer i dag, men ut ifra alder kan skader plutselig oppstå på eldre tanker.
- Avrenning fra varmtvannstank skal ledes til sluk/avløp eller ha automatisk vannstoppeventil der berederen er plassert i tørt rom.

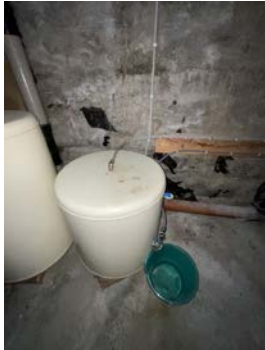
Laguna varmtvannstank som er på ca. 100 liter.  
Produksjonsår: 1987  
Plassering: teknisk rom kjeller  
Elektrisk tilkobling: fast

- Det bør etableres tilfredsstillende avrenning eller lekkasjesikring ved varmtvannstank.
  - Det er ikke behov for utbedringstiltak siden tanken fungerer i dag, men ut ifra alder kan skader plutselig oppstå på eldre tanker.
- Avrenning fra varmtvannstank skal ledes til sluk/avløp eller ha automatisk vannstoppeventil der berederen er plassert i tørt rom.

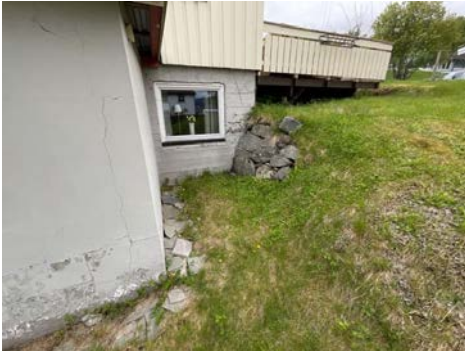
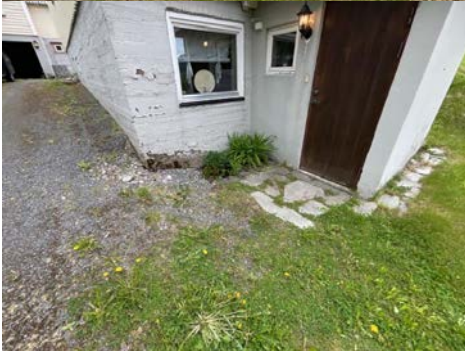
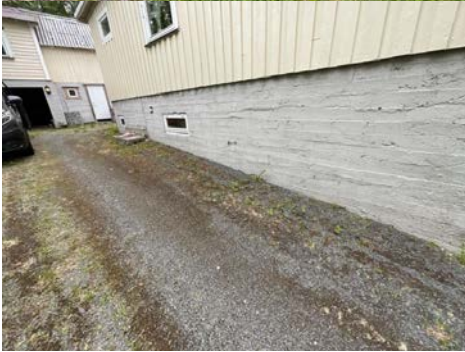
Dreneringen er fra 1950 og den er nok endret ved tilbygg i 1975. Oppbygging av drenering er ukjent og ikke synlig for kontroll på befaringsdagen. TG er vurdert ut fra alder. Utvendige drensør og avløpsør fra boligen som ligger under bakken er ikke vurdert.

- Det mangler eller på grunn av alder er det sannsynlig at det mangler utvendig fuktsikring av grunnmuren - ved kjeller/underetasje.
- Dreneringen er utilstrekkelig og har idag begrenset effekt.
- Mer enn halvparten av forventet levetid på drenering er overskredet.

- Ut fra fuktmålinger i kjeller må drenering skiftes og utføres i henhold til dagens krav. Ved bytte av drenering er det anbefalt å isolere vegger utvendig.

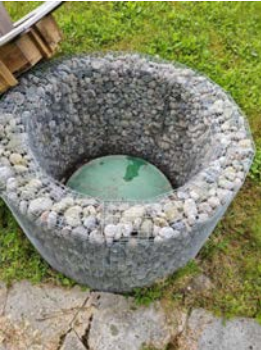
Septiktanken er av glassfiber av ukjent alder.  
Info er hentet fra [www.mintank.no](http://www.mintank.no)  
Siste tømming: 2022-10-19 14:21 Neste tømming: Sept. - Des. 2023  
Tanktype: Slamavskiller Tankvolum: 4 m³

Septiktank er sikret med gabion og skjult med blomster/trelukk
