# VERDITAKST

## Butikk

**Klakkjeveien 1, 8920 SØMNA**

Dato befaring: 24.11.2025

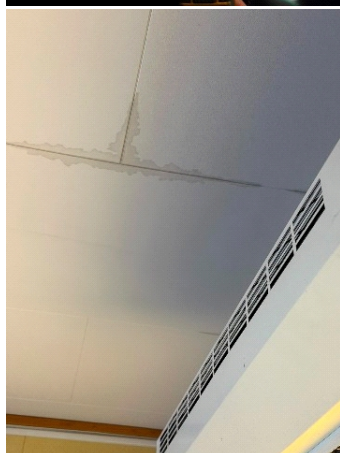
Inngangsparti til bensinstasjon

Inngangsparti som er tilbygget bensinstasjonen har noe fuktmerker i himling- mer undersøkelse bør utføres.

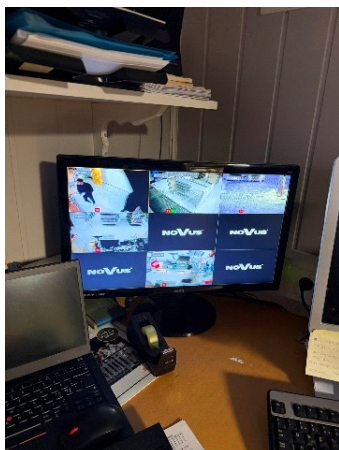
Det er monter overvåkingskamera

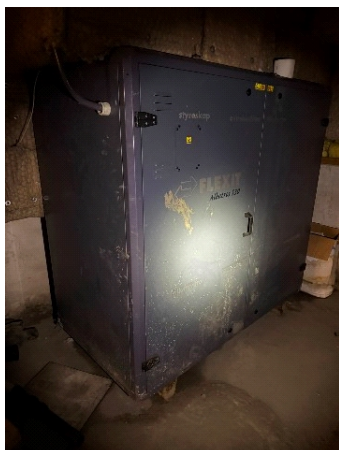
Det er et ventilasjonsanlegg i bygget, dette står i kjeller og betjener bensinstasjonen.

Anlegget er et Flexit Albatros S 30, som har forvarming med 17,8 kW el.batteri. Anlegget er fra 2004.

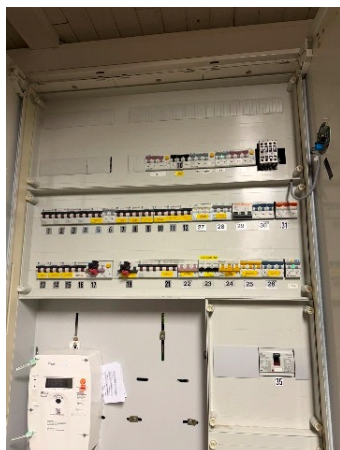
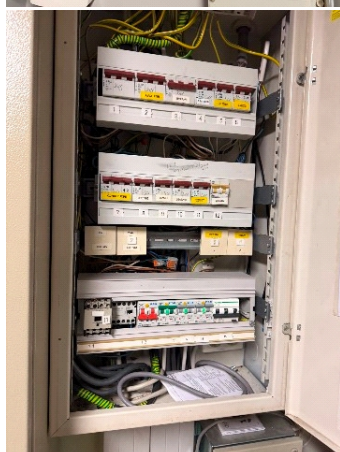
Det elektriske er ikke sjekket etter bensinstasjon er nedlagt, så her er det ikke kjent om det kan være avvik. Det anbefales en el.kontroll av bygningen.

Det er ikke strøm tilkoblet i 2 etasje.
