Figgenveien 37

Tilstandsrapport

Eierskifte

Boligtype: Enebolig

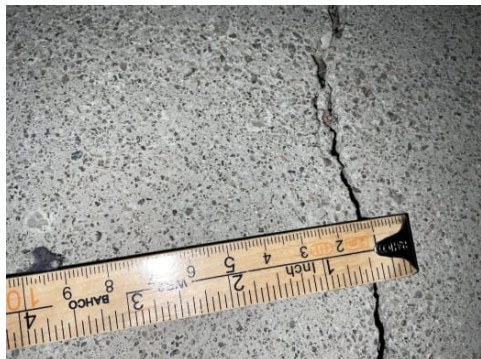
TG 3 grunnmur på grunn av blant annet sprekker i pussede flater og deler av grunnmur er ikke ferdigstilt/pusset. Større sprekke på gulv i kjeller er observert. Bør undersøkes over tid og utbedring foretas. På innvendig grunnmur mot overbygg/støpt plate mot kjeller registreres saltutslag på vegg/fukt-innsig mellom dekke og grunnmur. Det må vurderes å støpe nytt dekke.

Større sprekk i kjellergulv.

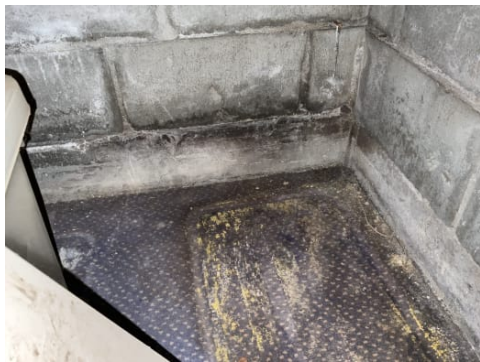
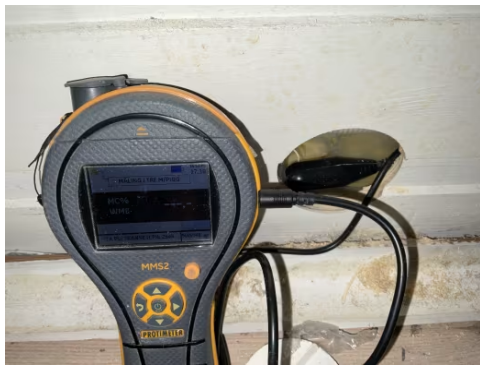
På innvendig mur i kjeller mot plattning ved inngang er det registreres mineralutslag (salt/kalkutslag) i overflater, som indikerer at det er en fuktgjennomgang i grunnmur. Det må vurderes å støpe nytt dekke ved inngang og bør ses i sammenheng med drenering av grunnmur.

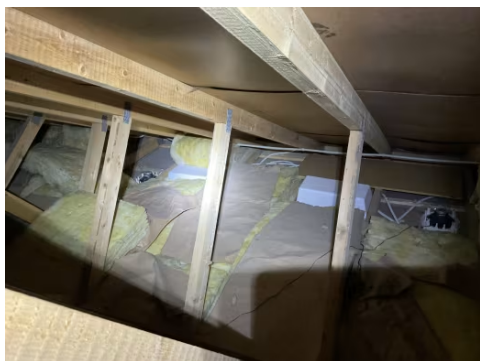
Flere koblinger/høytalere ligger åpen på loft og isolasjon mangler.

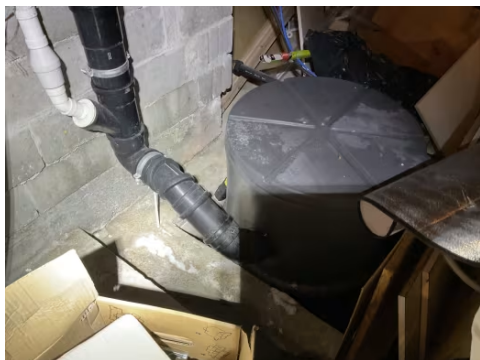
6.19 Avløpsrør

Avløp går til innvendig tank i plast.
