Figgenveien 37, 4332 FIGGJO

Figgjo - Enebolig i naturskjønne omgivelser søker en "kjærlig hånd". Dobbel garasje

6. Hovedrapport

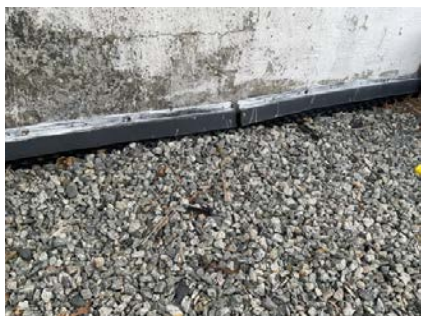
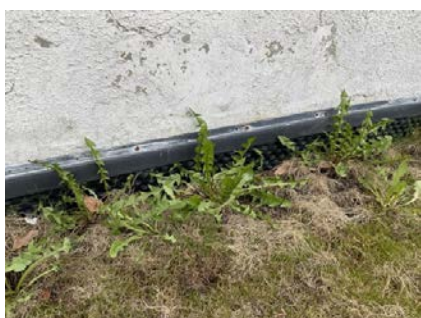
6.1 Drenering

Oppsummering: TG 3 drenering på grunn av blant annet at terreng har fall mot grunnmur noen steder og tak-nedløp mangler på flere nedløp. Tak-nedløp er avsluttet over bakken. Det er lite fall på terreng og grunnmuren får en stor fukt-belastning. Det gjøres oppmerksom på at plast-tank (i forbindelse med avløp) som står i kjeller er under nivå på kjellergulv og det registreres vann under. Vurderingen er foretatt med utgangspunkt i elementets etableringsår og en skal være oppmerksom på at drenering også er en bygningsdel som har en naturlig aldrings-messig slitasje med en normal levetid. Videre den begrensning at selve dreneringen ligger under bakkenivå og er ikke tilgjengelig for inspeksjon. På bakgrunn av dette forutsettes det at dreneringens utførelse er i.h.t. gjeldende anvisninger. Drenssystem med drensledninger har en forventet brukstid på 20 - 60 år. Det anbefales drensledning spyles med intervall på 1 -

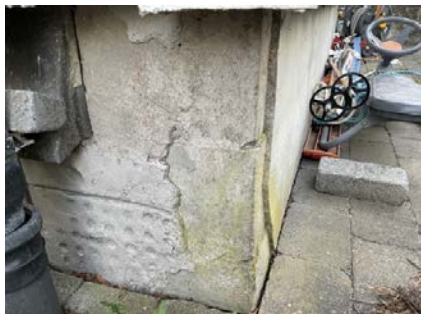
6.2 Grunnmur og fundament

Oppsummering: TG 3 grunnmur på grunn av blant annet sprekker i pussede flater og deler av grunnmur er ikke ferdigstilt/pusset. Større sprekke på gulv i kjeller er observert. Bør undersøkes over tid og utbedring foretas. På innvendig grunnmur mot overbygg/støpt plate mot kjeller registreres saltutslag på vegg/fukt-innsig mellom dekke og grunnmur. Det må vurderes å støpe nytt dekke. Anbefalte tiltak: Utbedring av ovenfornevnte forhold må påregnes/ferdigstilling av pussede flater.

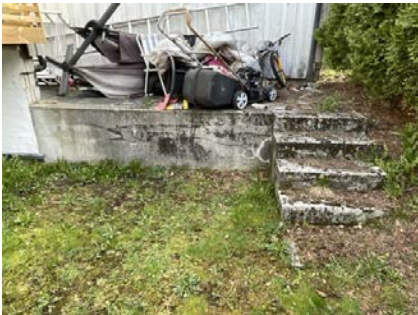
Støttemur ved garasje.

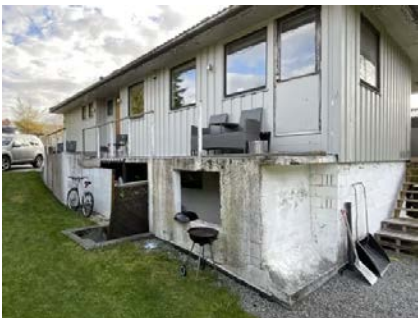
Oppsummering: Rekkverk mangler. Nivåforskjell på mer enn 0,5 meter skal sikres med rekkverk. TG 3 på grunn av blant annet rekkverk ikke er montert, sprekker i pussede flater og ujevnheter på støpt plate over inngang til kjeller. Anbefalte tiltak: Utbedring av ovenfornevnte forhold må påregnes. Montere rekkverk etter gjeldene standard.

Støttemur/platting ved inngang.

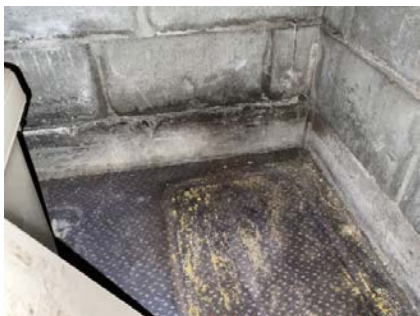
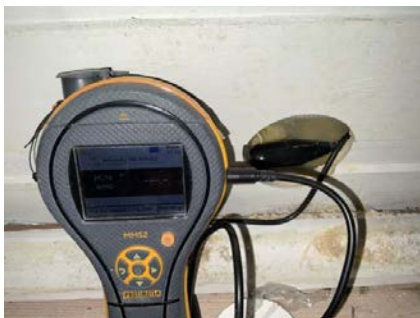
På innvendig mur i kjeller mot plattning ved inngang er det registreres mineralutslag (salt/kalkutslag) i overflater, som indikerer at det er en fuktgjennomgang i grunnmur. Det må vurderes å støpe nytt dekke ved inngang og bør ses i sammenheng med drenering av grunnmur.

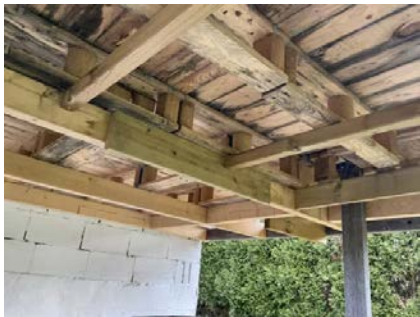
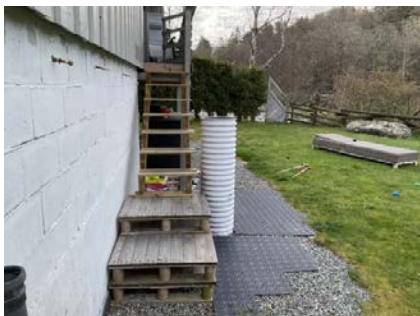
6.5 Balkong, terrasse, plattning

Er det avvik på rekkverkshøyde og åpninger i rekkverket i forhold til gjeldene byggteknisk forskrift på befaringstidspunktet? Ja

Utbedringskostnader **10 000 - 50 000**

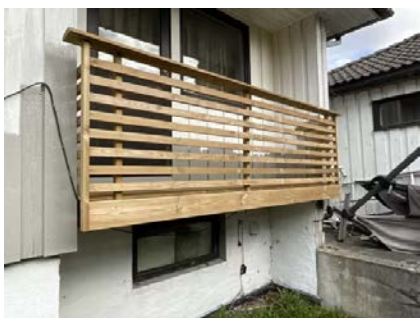
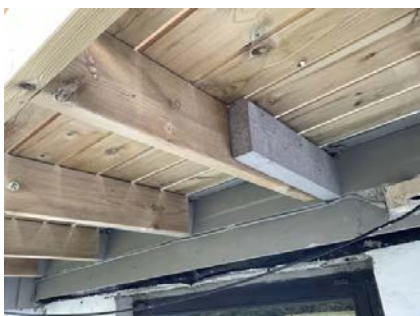
6.6 Balkong, terrasse, platting

Er det avvik på rekkverkshøyde og åpninger i rekkverket i forhold til gjeldene byggteknisk forskrift på befaringstidspunktet? Ja

Utbedringskostnader **10 000 - 50 000**

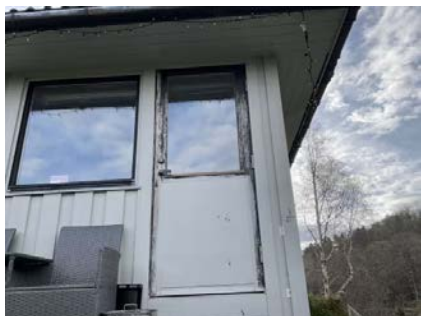
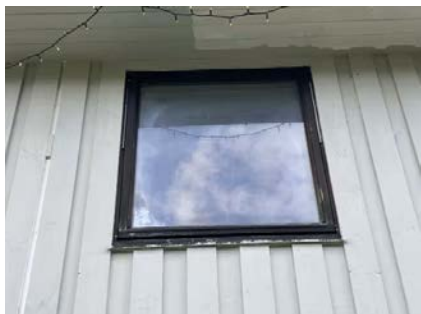
6.7 Vinduer og dører

Er det påvist værslitte karmen, fuktskader eller råteskader? Ja

Er det ved stikkprøver registrert avvik ved åpne/lukkemekanismen? Ja

Er det påvist avvik ved utvendig tetting som beslag, vannbord, og omramming? Ja

TG 3 vindu og dører på grunn av blant annet flere punkterte vindu, fukt/råte på noen vindu/dører og utvendig omramming er ikke fagmessig utført.

150 000 - 300 000

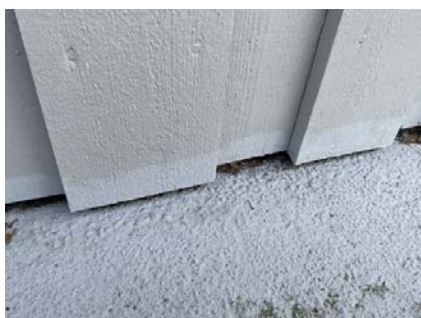
6.8 Yttervegger

Er det påvist skjevheter/riss/sprekker/setninger? Ja

Er det påvist fuktskade/sopp/råte eller slitt overflate? Ja

Noen sprekke-dannelser i panel grunnet normal uttørking.
 TG 2 ytterkledning på grunn av blant annet spredt fukt/råteskade.
 Det registreres luftespalte i underkant av kledning. Øvrig del av lufting er skjult i konstruksjon og er ikke tilgjengelig for kontroll.
 Lusing/musebånd i nedre kant av konstruksjon bak kledning observert ved stedvis sjekk.
 Noen steder er det liten avstand mellom ytterkledning og bakke/konstruksjoner TG 2. Dette vil gi redusert forventet brukstid.

Det anbefales en avstand fra bakker til ytterkledning på 15 cm.
 Bytte av dårlig kledning må påregnes i tiden som kommer.

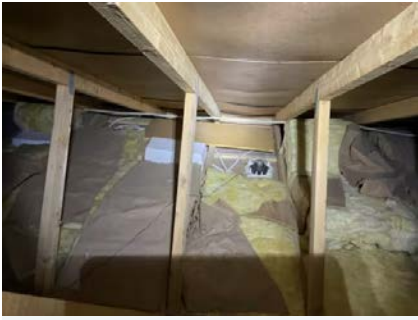
Flere koblinger/høytalere ligger åpen på loft og isolasjon mangler.

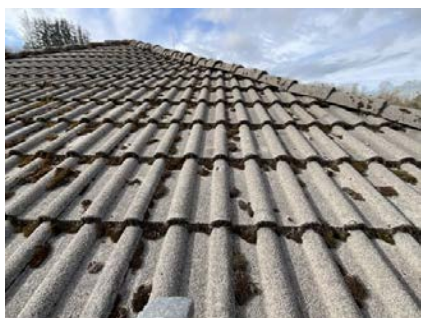
6.12 Taktekking

Er det skader på takstein, mosegroing, buler i papp, rust eller bulker i plater? Ja

Har tekkingen nådd en alder som gir økt risiko for skader eller følgeskader? Ja

Er det manglende stige/adkomst for feier og eller skader på stige?	Nei
Oppsummering av utstyr på tak	TG-3
Etter byggeteknisk forskriftskrav tilbake til 1969 er det krav til snø-fangere på yttertak.	
Det er ikke etablert noen snøfanger på taket TG 3. Stige-trinn på tak til pipe er montert.	
Anbefalte tiltak / ytterligere undersøkelser anbefales	
Snø-fangere på tak er ikke montert. Eventuelt montere snø-fanger må ses i sammenheng med bytte av yttertak.	
Utbedringskostnader	50 000 - 150 000

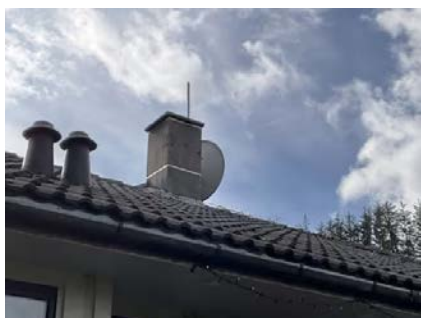
6.15 Ildsted/Skorstein

Er det påvist avvik ved ildsted/feieluke/sotluke i forhold til avstand brennbart materiale? Ja

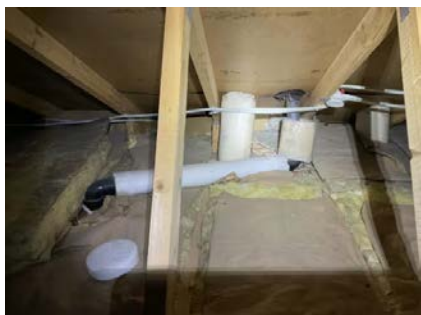
Rør til lufting av av kloakk på loft er kun delvis isolert TG 2.

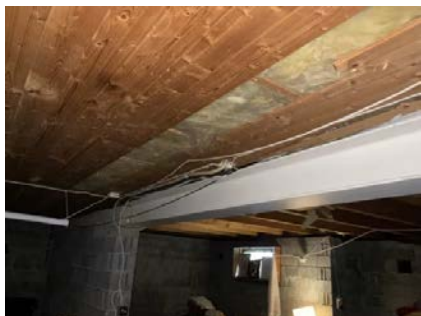
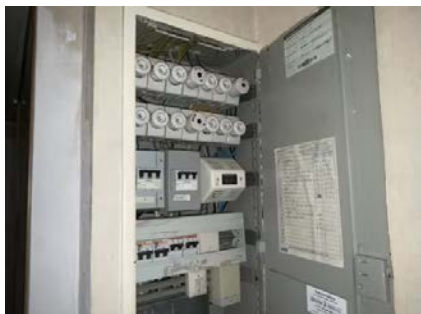
6.21 Elektrisk

Er det foretatt kontroll av det lokale el tilsyn i løpet av de siste 5 år	Nei
Type sikringer	Skrusikringer
Type anlegg	Delvis skjult
Er det gjennomført arbeider etter opprinnelig byggeår?	Ukjent
Er det manglende samsvarserklæring på arbeider utført etter 01.01.1999?	Ja
Er det manglende kursfortegnelse?	Ikke undersøkt
Er det tegn på varmgang (termiske skader) på kabler, brytere, downlight, stikkontakter, og elektrisk utstyr?	Ja
Er kabler utilstrekkelig festet?	Ja
Er det tegn til at kabelinnføringer og hull i inntak og sikringskap ikke er tette?	Ja
Spørsmål til eier: Løses sikringene ofte ut?	Nei
Spørsmål til eier: Har det vært brann, branntilløp eller varmgang i anlegget?	Nei
Oppsummering av elektrisk	TG-3
Samsvarserklæring for el- installasjon foreligger ikke. TG 3 på grunn av blant annet flere løse ledninger i kjeller. Det anbefales å koble ut sikringer i kjeller til el-kontroll er foretatt.	
Anbefalte tiltak / ytterligere undersøkelser anbefales

Det registreres berørings-fare og større feil på anlegget. En utvidet el-kontroll av en kvalifisert elektrofaglig person og nødvendige tiltak/prisoverslag vurderes deretter. Prisoverslag for el-kontroll ca 15 000 kr.	
Utbedringskostnader	10 000 - 50 000

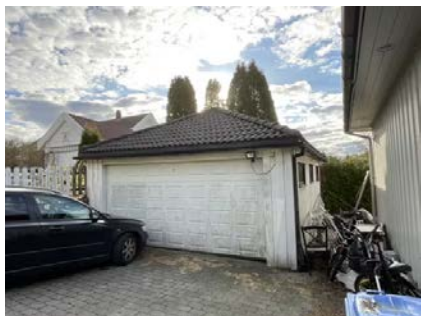
6.25 Øvrig: Garasje.

TG 3 garasje på grunn av blant annet fukt/råteskade på ytterkledning. Ytterkledningen ikke fagmessig satt opp. Taknedsløp til takrenner mangler på et nedløp. Terreng fra nabo har fall mot garasje. Garasje fremstår ellers med samme slitasje som for bolig.

50 000 - 150 000

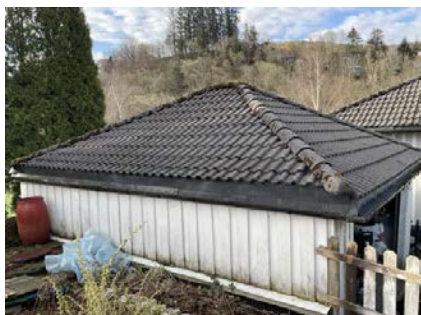
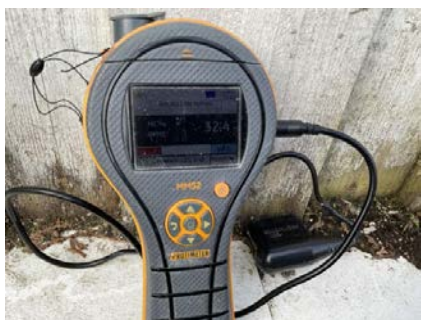
Deler av kledning er ikke ferdigstilt.
