# Tilstandsrapport

Enebolig

Breiviklia 39 , 1394 NESBRU

Befaringsdato: 30.04.2026

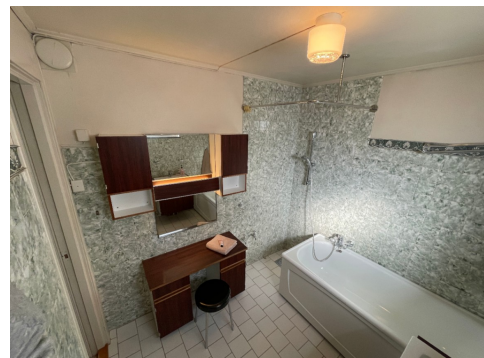
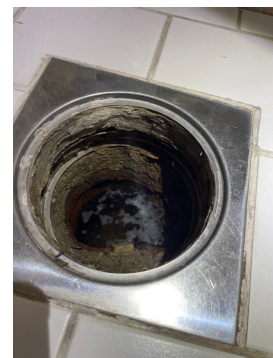
Dersom dette ikke utbedres, er det økt risiko for fuktskader og lekkasjer som kan føre til omfattende skader på bygningskonstruksjonen.

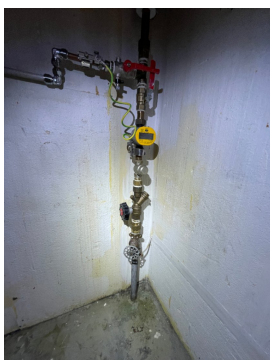
- I forbindelse med oppgradering av våtrom vil det være naturlig med utskiftning av rør.
- Det er ikke behov for utbedringstiltak siden anlegget fungerer i dag, men ut ifra alder kan skader plutselig oppstå på eldre anlegg.

Videre bør tilstanden på vannrørene vurderes, da overskredet forventet brukstid medfører økt risiko for lekkasjer og vannskader.

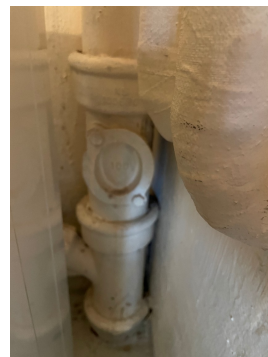
Konsekvensen av manglende utbedring er økt risiko for lekkasjer og skader på bygningsdeler som følge av plutselige rørbrudd.

Det anbefales å vurdere utskiftning av avløpsrørene, da over halvparten av forventet brukstid er passert.

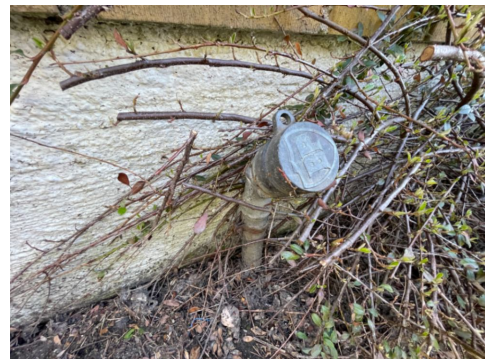
Manglende dokumentasjon medfører usikkerhet om tankens tilstand og om den utgjør en potensiell forurensningsrisiko for grunnen og nærliggende miljø.
