Leilighet  
Pærehagen 4  
2040 Kløfta

**Boligens tekniske tilstand:**

Dato: 12/09/2025

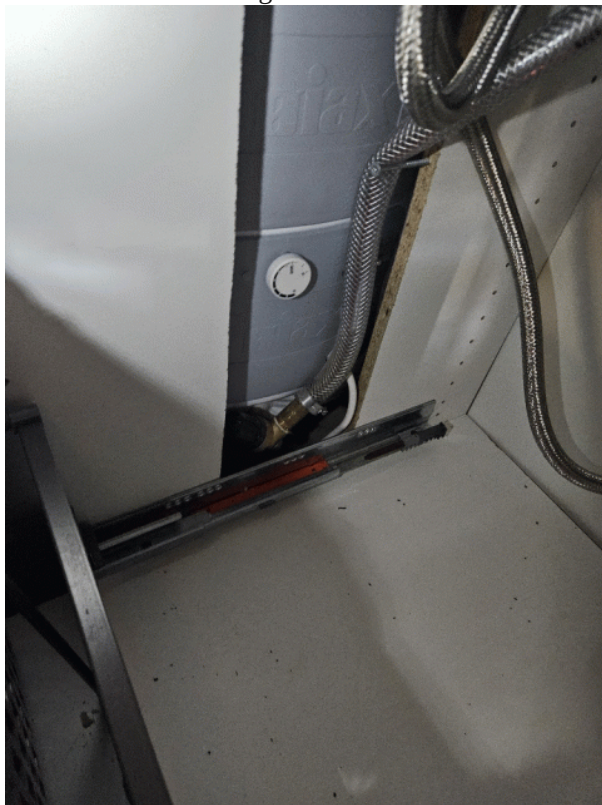
Varmtvannsberederen er kun visuelt inspisert. hjemmelshaver melder ingen avvik. TG1

**Merknader:** Utsifting/vedlikehold: Antatt normal levetid for varmtvannsbereder 20 år.

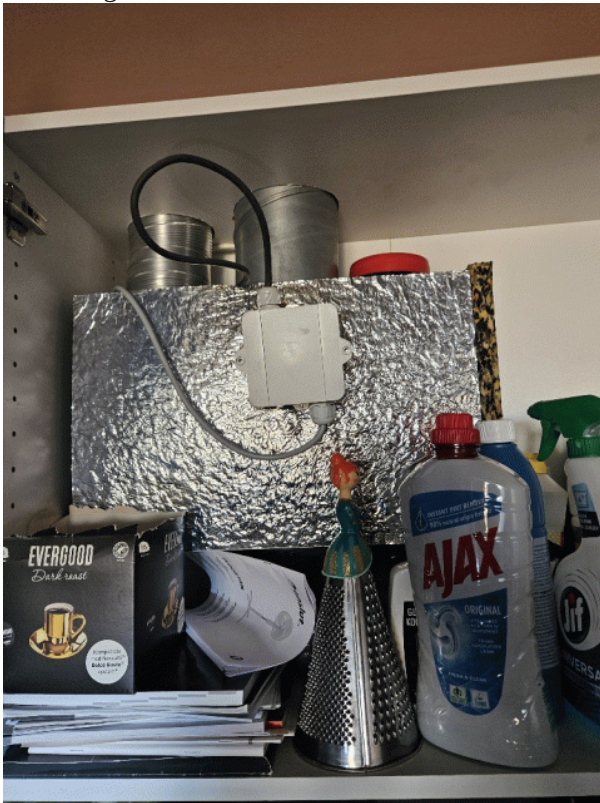
## TG 2 6.3 Ventilasjon

Ventilasjonsanlegget var nytt i 2003

Utskifting/vedlikehold: Avtrekksvifter anbefales skiftet ut etter 15 år.

Utskifting/vedlikehold: Antatt normal forventet lever til før utskifting av mekanisk anlegg er 15 -20 år
