# Tilstandsrapport

Tomannsbolig

Sveggaveien 8, 6508 KRISTIANSUND N

Befaringsdato: 02.07.2024

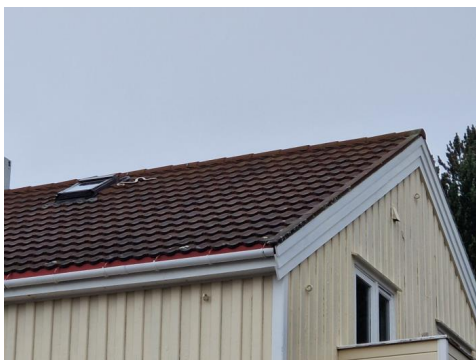
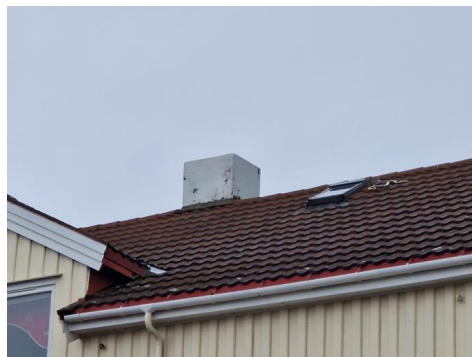
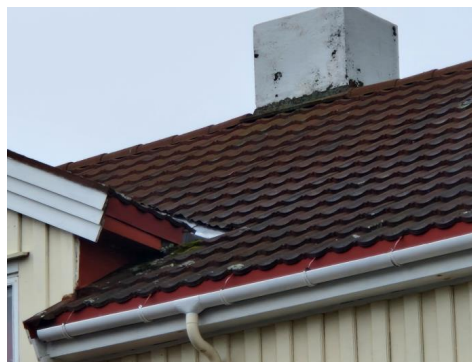
Taktekkingen er av steinbelagte stålplater. Taket er besiktiget fra bakkenivå.

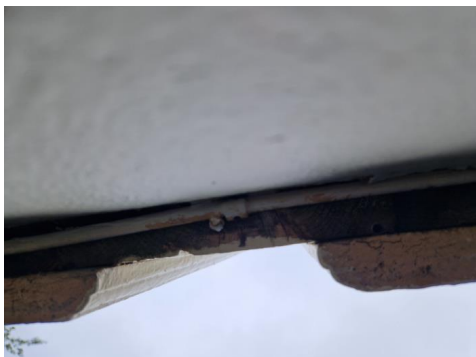
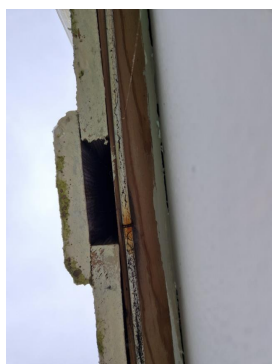
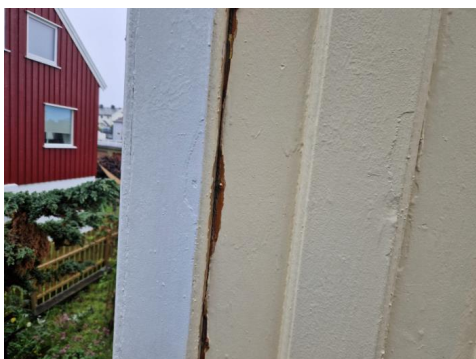
Taket har saltak form. Konstruksjonen er av sperrekonstruksjon, med undertak av trebord.

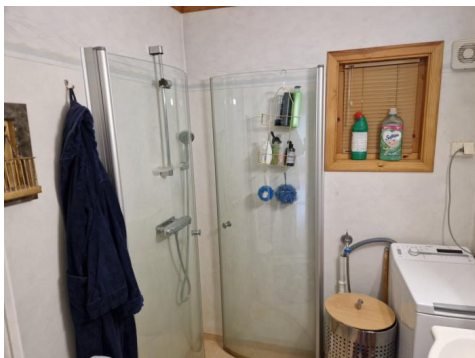
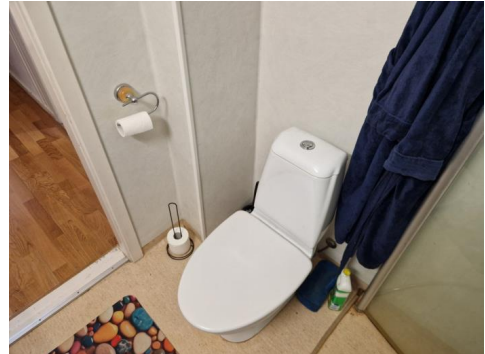
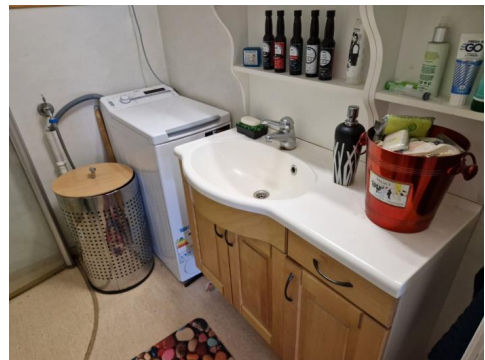
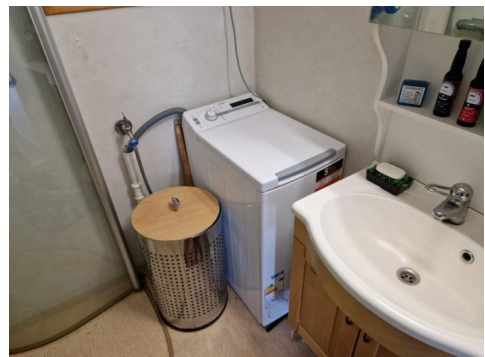
Det faktiske oppførings året for badet er ukjent. Basert på stil og slitasje er det trolig bygd når TEK 97 var gyldig. Gulvet er belagt med vinyl med elektriske varmekabler. Veggene er kledd med våtromstapet. Det innvendige taket er lagt med tak-ess. Badet har en baderomsinnredning av skuffer og skap i profilerte fronter. Den heldekkende servantplaten har ett armatur. Over er det hengt et speil med belysning.

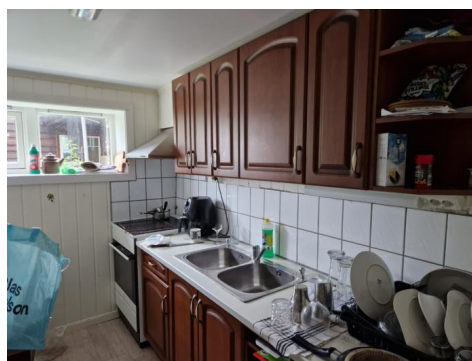
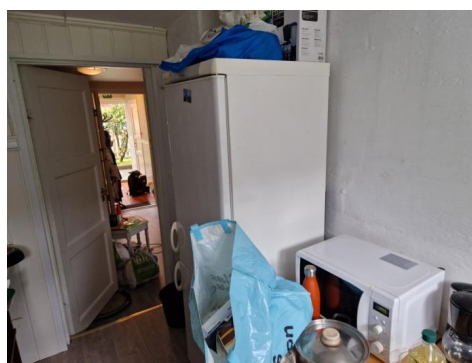
- Det er ikke påvist tegn på at det er montert lekkasjedeteksjon ved oppvaskmaskin/oppvaskkum, dette er et krav på kjøkkenet ut ifra alder.

- Det bør monteres lekkasjedeteksjon ved oppvaskmaskin/oppvaskkum.

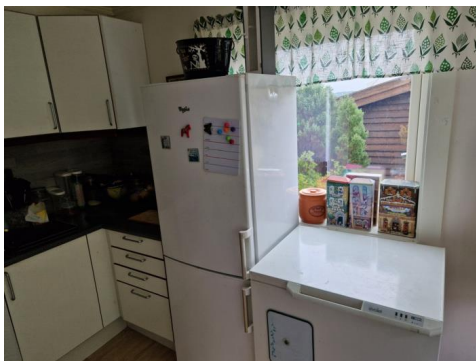
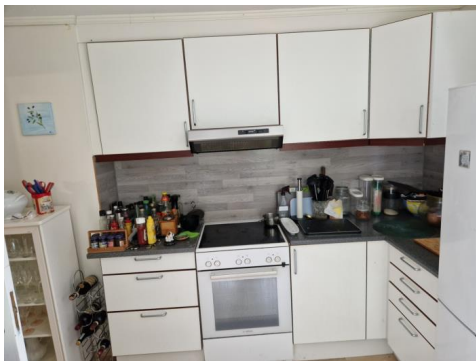
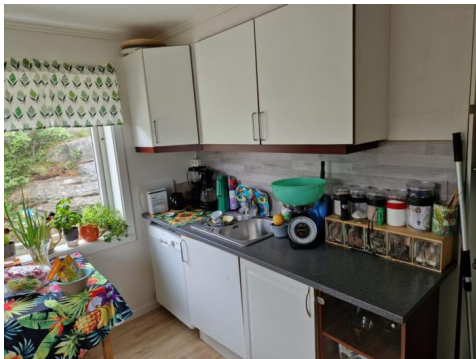
- Det er ikke påvist tegn på at det er montert lekkasjedeteksjon ved oppvaskmaskin/oppvaskkum, dette er et krav på kjøkkenet ut ifra alder.

- Det bør monteres lekkasjedeteksjon ved oppvaskmaskin/oppvaskkum.

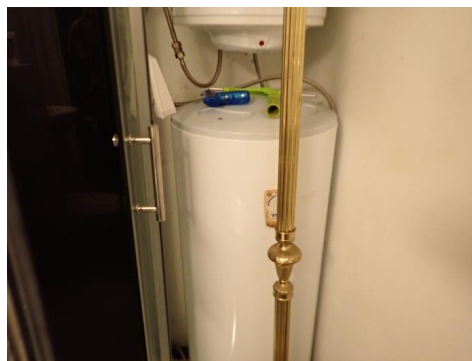
- Det er ikke behov for utbedringstiltak siden anlegget fungerer i dag, men ut ifra alder kan skader plutselig oppstå på eldre anlegg.
- Det må gjøres nærmere undersøkelser.

Priskonsekvens reflekterer kost av undersøkelse.

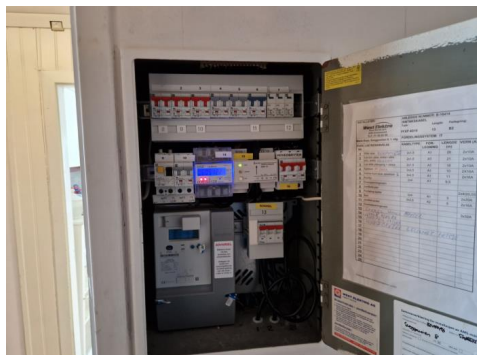
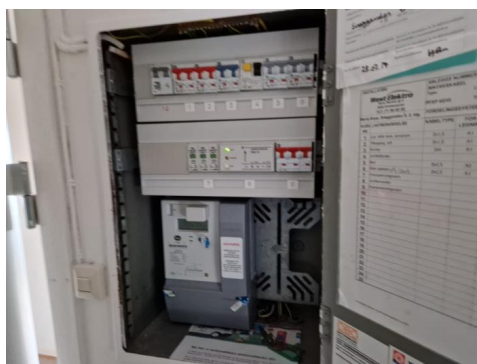
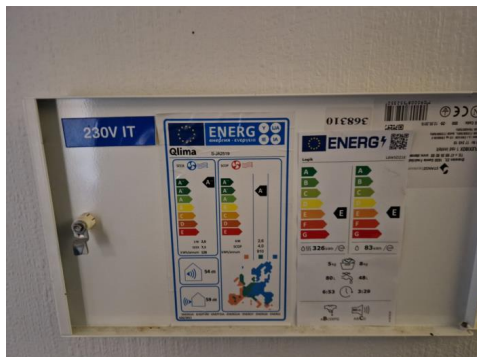
Takstmann er ikke EL fagmann og deler av anlegget er skjult. På generelt grunnlag anbefaler DSB(Direktoratet for Sikkerhet- og Beredskap) kontroll av EL anlegg hvert 5. år. Kostnadsestimat i rapporten her, er for en EL-kontroll og hensyntar ikke eventuelle fremtidige påkostninger for utbedring av eventuelle avvik.
