Sveggaveien 8, 6508 KRISTIANSUND N

**Hel tomannsbolig med god  
beliggenhet og flott utsikt!**

# Tilstandsrapport

Befaringsdato: 02.07.2024

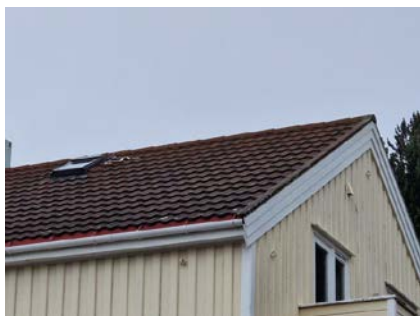
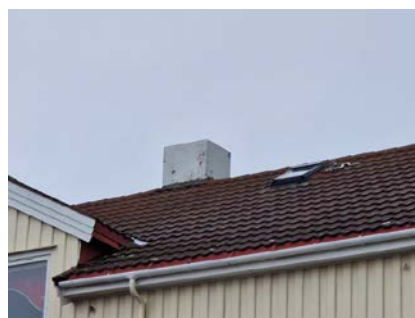
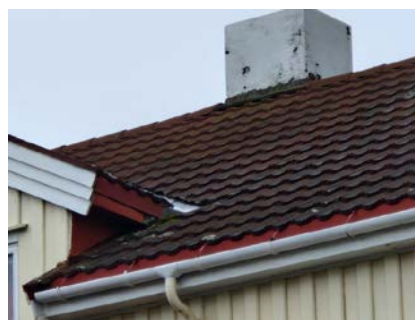
Taktekkingen er av steinbelagte stålplater. Taket er besiktiget fra bakkenivå.

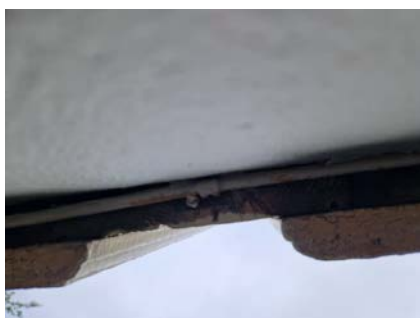
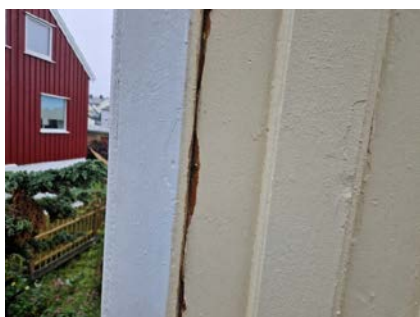
Takrenner, nedløp og beslag er utført i hvit stål.

Musebånd bør monteres.

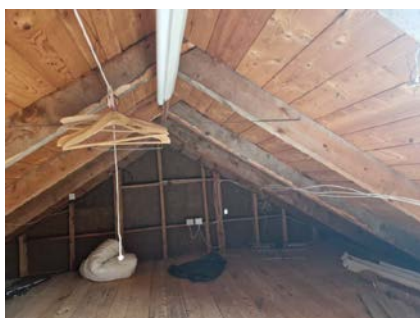
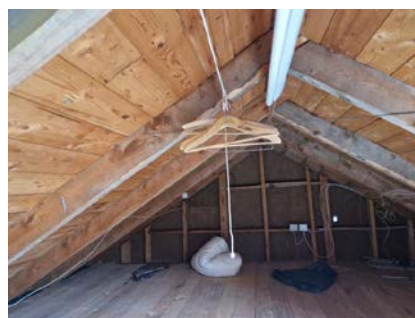
Taket har saltak form. Konstruksjonen er av sperrekonstruksjon, med undertak av trebord.

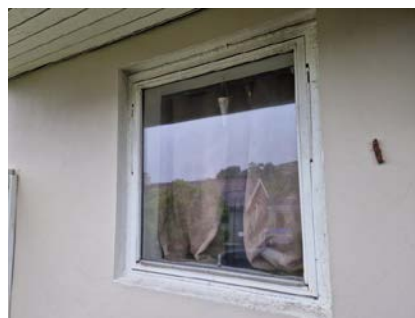
Bygningen har malte trevinduer med 2-lags glass. Noen av vinduene ble skiftet i 2016.

- Vinduene eller glassruter må skiftes ut.

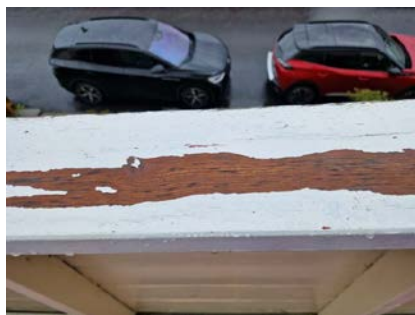
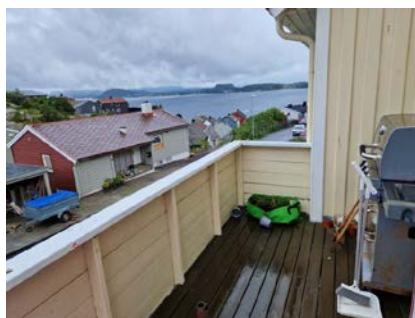
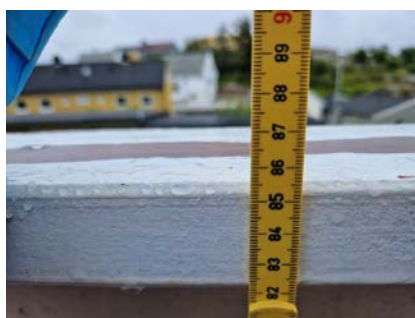
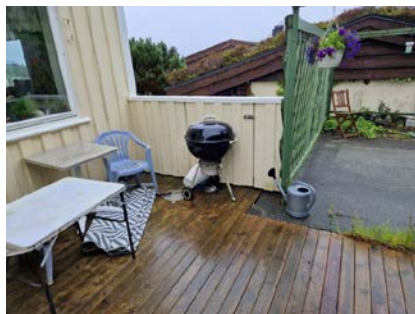
## TG 2 Balkonger, terrasser og rom under balkonger

Boligen er oppført med terrasser og balkonger på 3 sider av bygget. Terrassene er av betong og terrassebord. Balkongene er av terrassebord med rekkverk av liggende bordkledning med håndløper.

- Det er ikke krav om utbedring av rekkverkshøyde opp til dagens forskriftskrav.

Det bør påregnes vedlikehold av overflatene.

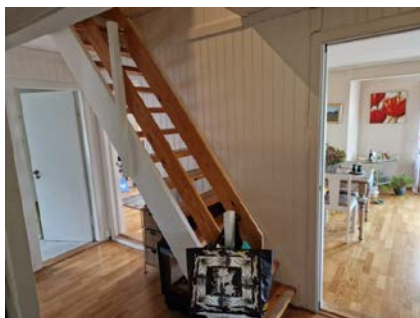
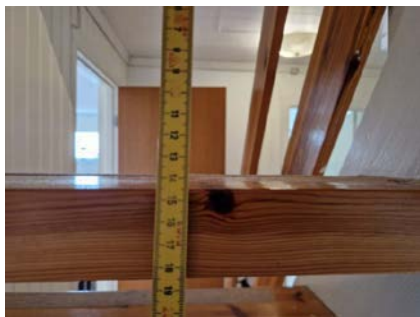
## TG 2 Innvendige trapper

Boligen har malt tretrapp.

Det er ikke krav om å utbedre trappen til dagens krav.

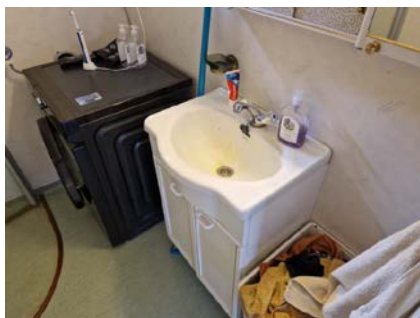
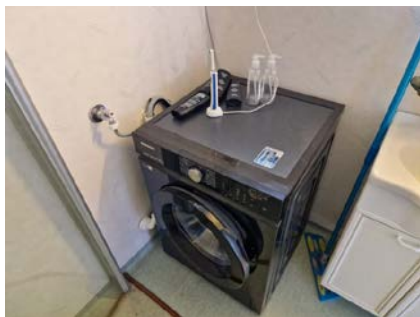
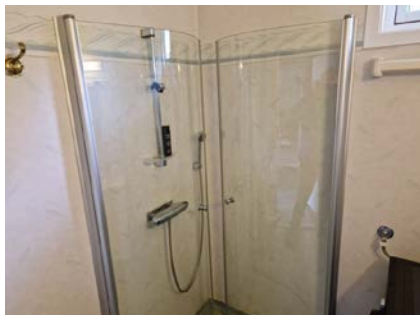
## 3. ETASJE/LEILIGHET 2 > BAD/VASKEROM

- Det er mulighet for at det kan forekomme vannlekkasje på våtrommet hvor vann ikke vil gå til sluk.
- Det er påvist at høydeforskjell fra topp slukrist til gulv/synlig topp membran ved dørterskel er mindre enn 25 mm.
- Det er påvist avvik i fallforhold til sluk i forhold til krav i forskrift på byggetidspunktet.

Rundt dusjsonen er det montert en list som et tiltak mot at vann skal renne fra dusjsonen. Denne listen vil da hindre eventuelt lekkasjevann fra å nå sluket, og derfor renne til gangen.

Avvikene gir grunnlag for at våtrommet overvåkes jevnlig. Som minste tiltak bør det installeres tett dusjkabinett og døren bør forhøyes for å oppnå tilstrekkelig høyde forskjell fra topp sluk til topp terskel. Skal konstruksjonen oppnå TG 0 eller 1 må avviket utbedres.

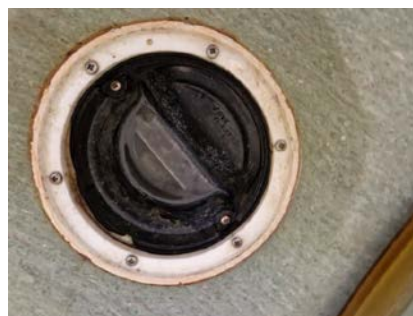
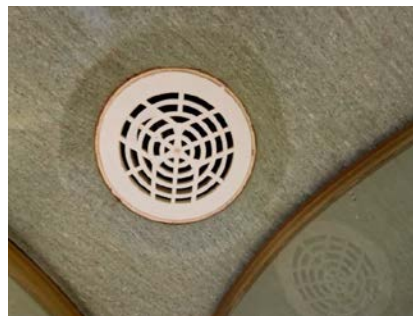
### TG 2 Sanitærutstyr og innredning

Det er påvist avvik på tettingen rundt rør-innføringen til innredningen. Dette er et brud i tettesjiktet for våtrommet, som svekker den forventede funksjonen til våtrommet.

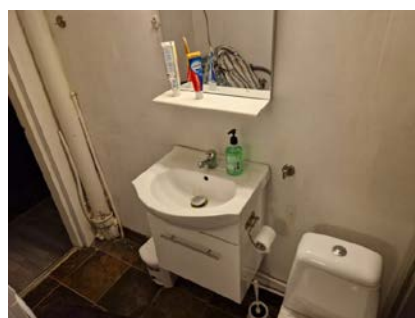
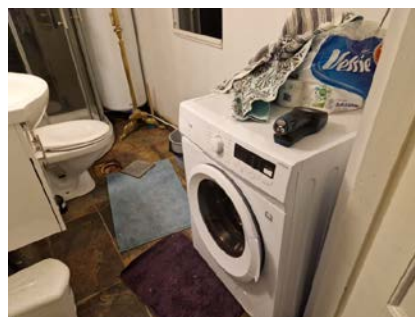
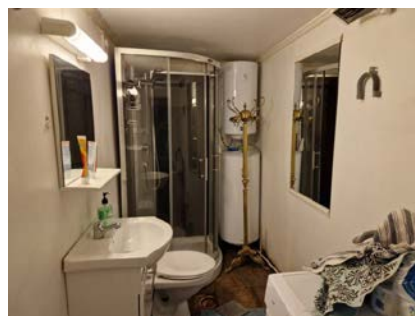
### ! TG 2 Overflater vegger og himling

- Det er påvist mangelfull/feil utførelse rundt rørgjennomføringer e.l. som gir fare for fukt i konstruksjonen i våtsone.

Hulltakingen er foretatt og det er påvist høyt fukt innhold i treverket. Ved fukt måling av badets bunnsvill måles det til 29%.

- Hulltaking er foretatt og det er påvist avvik i konstruksjonen.
- Den valgte konstruksjonsutforming gir økt fare for skader

- Gjennomføre ytterligere undersøkelser og foreta utbedring av skade.

- De påviste skader må utbedres.

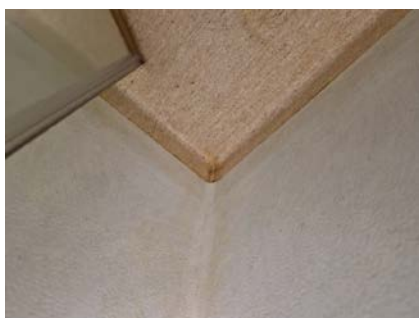
### TG 2 Overflater Gulv

- Det er mulighet for at det kan forekomme vannlekkasje på våtrommet hvor vann ikke vil gå til sluk.
- Det er påvist at høydeforskjell fra topp slukrist til gulv/synlig topp membran ved dørterskel er mindre enn 25 mm.
- Det er påvist avvik i fallforhold til sluk i forhold til krav i forskrift på byggetidspunktet.

Rundt dusjsonen er det montert en list som et tiltak mot at vann skal renne fra dusjsonen. Denne listen vil da hindre eventuelt lekkasjevann fra å nå sluket, og derfor renne til gangen.

Avvikene gir grunnlag for at våtrommet overvåkes jevnlig. Som minste tiltak bør det installeres tett dusjkabinett og døren bør forhøyes for å oppnå tilstrekkelig høyde forskjell fra topp sluk til topp terskel. Skal konstruksjonen oppnå TG 0 eller 1 må avviket utbedres.

- Overvåk tilstanden jevnlig. For å få tilstandsgrad 0 eller 1 må slukløsningen skiftes ut og sannsynligvis må også membransjiktet skiftes/utbedres. Det er imidlertid vanskelig å si noe om tidspunktet for når dette er nødvendig.

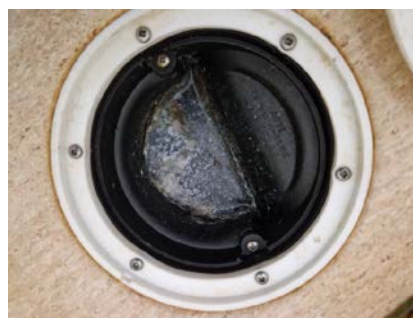
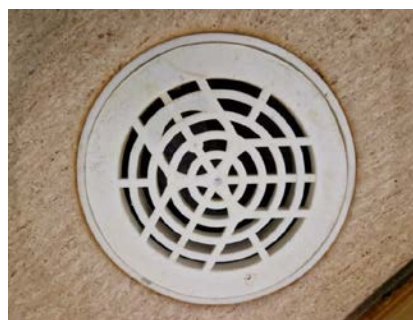
### TG 2 Sanitærutstyr og innredning

Det er påvist avvik på tettingen rundt rør-innføringen til innredningen. Dette er et brud i tettesjiktet for våtrommet, som svekker den forventede funksjonen til våtrommet.
