# Tilstandsrapport

Tomannsbolig

Kvennberggata 32 B, 6516 KRISTIANSUND N

Befaringsdato: 18.06.2025

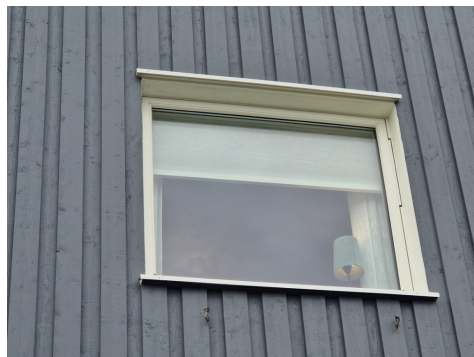
## ! TG 2 Kjeller vindu

Bygningen har malte trevinduer med 2-lags glass.

- Det er påvist avvik rundt innsettsdetaljer.

- Det bør gjøres tiltak for å lukke avviket.
