Kvennberggata 32B, 6516 KRISTIANSUND N

**Halvpart av tomannsbolig med  
flott terrassert uteområde og  
garasje**

| Tilstandsrapport ..... | 39 |

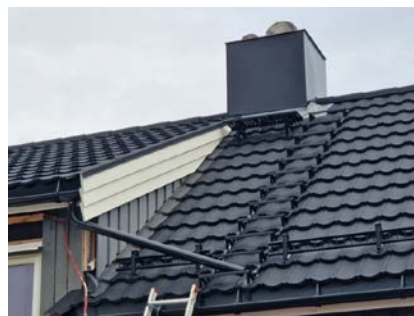
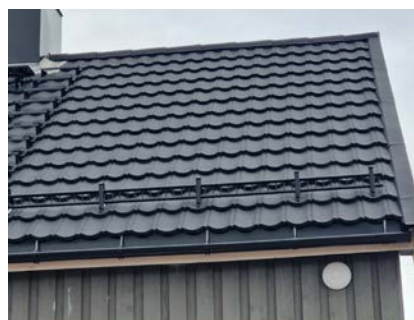
### TG 2 Nedløp og beslag

Takrenner, nedløp og beslag er utført i sort stål

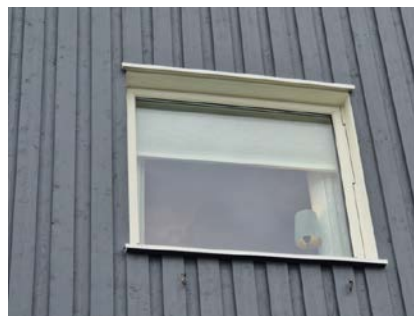
## TG 2 Kjeller vindu

Bygningen har malte trevinduer med 2-lags glass.

- Det er påvist avvik rundt innsettsdetaljer.
- Det er ikke montert sålebeslag på kjeller vinduene.

- Det bør gjøres tiltak for å lukke avviket.
