Tilstandsrapport

Enebolig

Willy Moes veg 132 , 2034 HOLTER

Oppdragsnr.: 22668-1011

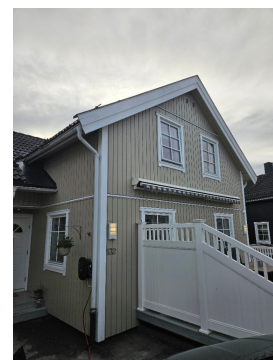
TG 2 Veggkonstruksjon

Årsak 2: Svertesopp og avflassing oppstår ofte som følge av langvarig fuktighet og utilstrekkelig ventilasjon i området mellom takrenne og vindskie.

På befaringstidspunktet ble det fuktmålt forhøyde fuktverdier på nedre del av ytterkledningen.

Årsak 3: Dette indikerer at veggene er utsatt for vedvarende fuktpåvirkning som snø som ligger fornærme ytterkledningen over tid.

Risiko: Dette medfører økt risiko for oppfukting og råteskader, spesielt i perioder med mye nedbør eller snøsmelting.

Konsekvens: Forholdet kan medføre behov for utbedring av veggkonstruksjonen dersom fuktpåvirkningen vedvarer.

Anbefalt tiltak: Det anbefales å undersøke veggkonstruksjonen nærmere ved åpning eller fuktmåling, utført av fagperson, for å avklare omfang og eventuelt behov for utbedring

Anbefalt tiltak: Det anbefales å fjerne svertesopp og flassende maling, samt påføre ny maling etter grundig rengjøring og eventuell utbedring av skadet treverk.

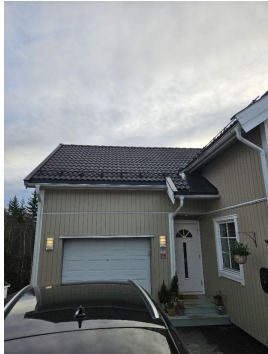
Boddør har alder- og bruksslitasje med noe fuktmerker på nedre del av dør.

Årsak 2; Forholdet har en karakter som tilsier at døren har vært utsatt for fukt over tid.

Risiko: Videre fuktpåvirkning kan føre til økt nedbrytning av materialer i døren.

Konsekvens: Forholdet kan medføre behov for utbedring eller utskifting av dørene ved videre fuktpåvirkning.

Anbefalt tiltak: Det anbefales å inspisere døren grundig for å avklare om det er behov for utbedring eller utskifting, gjerne med hjelp fra fagperson.

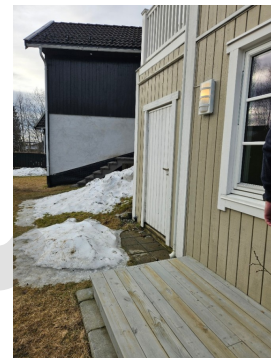
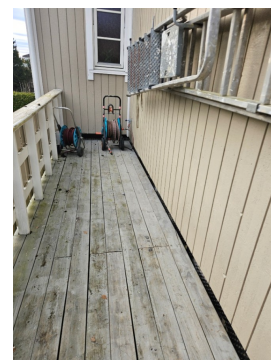
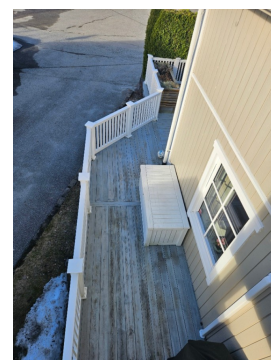
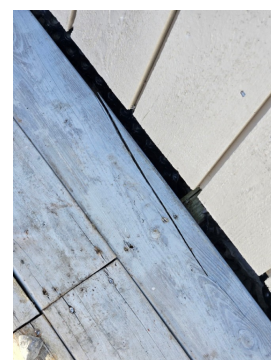
TG 2 Balkonger, terrasser og rom under balkonger

Terrassebord og rekkverk har stedvis mye tørrsprekker, slitemerker på overflaten og noen løstsittende terrassebord.

Tretrappen har alder- og værslitasje som avflassing av malingsoverflaten og mye tørrsprekker i rekkverket og trappetrinn, trappen er trang og bratt.

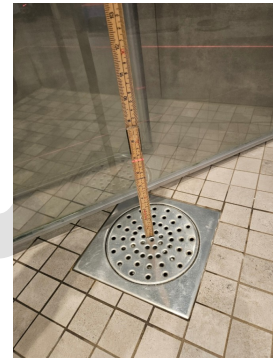
TG 1 Sluk, membran og tettesjikt

Det er synlig mansjett under klemring i sluket.

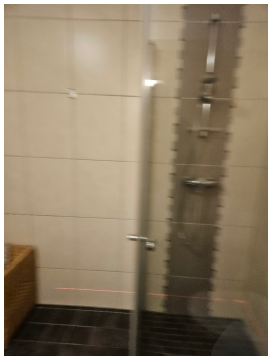
! TG 1 Overflater Gulv

Konsekvens: Forholdet kan medføre behov for utbedring av membranen.

Anbefalt tiltak: Det anbefales å undersøke membranen ytterligere, utført av fagperson, for å avklare omfang og behov for eventuelt utbedring.

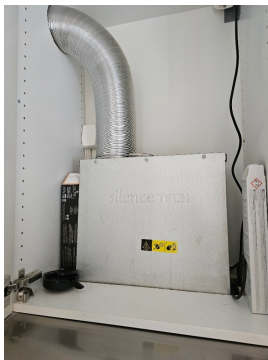
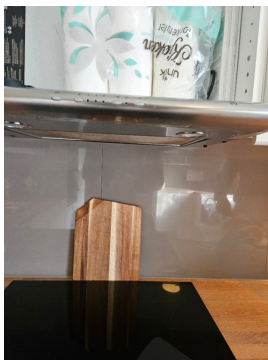
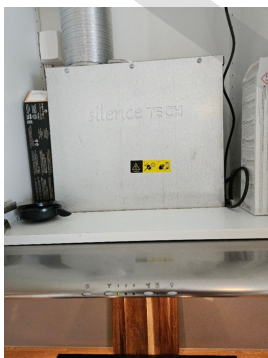
UNDERETASJE > KJØKKEN

TC 2 Overflater og innredning

Hvitevarer er ikke funksjonstestet på befaringstidspunktet. Hjemmelshaver melder ingen avvik.

Årsak: Demontering av sokkel er ikke vanlig praksis, da demontering av fastmonterte deler kan medføre til skader.

Konsekvens: Forholdet kan medføre behov for utbedring dersom det viser seg å foreligge skjulte skader.

- Det er avvik:

Risiko: Dette kan gi økt risikoen for lekkasje og fukskader i konstruksjonen.

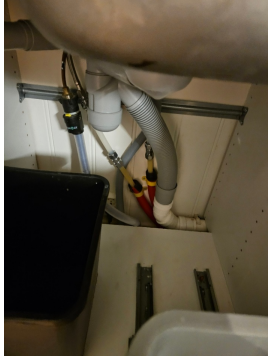
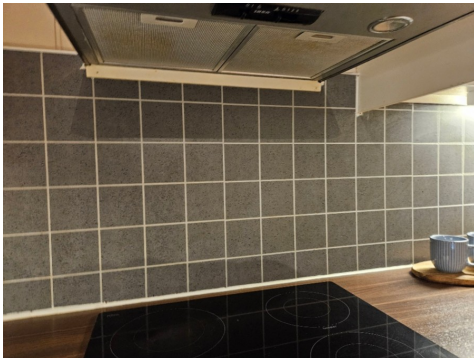
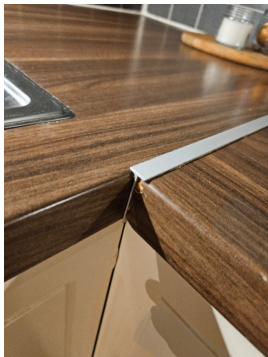
UNDERETASJE > KJØKKEN

TG 2 Avtrekk

- Det er avvik:

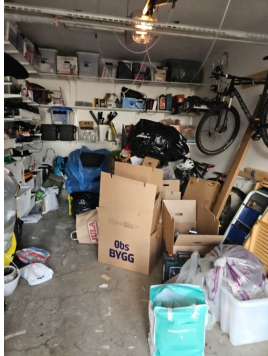
Etasjeskille/gulv mot grunn

Risiko: Dette gir økt risiko for skjulte skade, skeivheter og andre relevante vedlikeholdsbehov.
