# Tilstandsrapport

Enebolig

Willy Moes veg 132 , 2034 HOLTER

Rapportdato: 27.03.2026

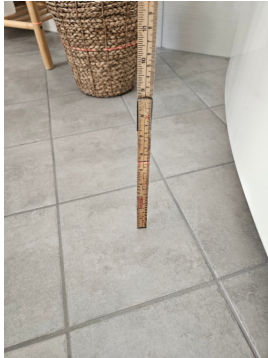
Membranen på våtrommet har passert mer enn halvparten av sin forventede levetid.  
Årsak: Membranen har en naturlig slitasje over tid med en forventet levetid.

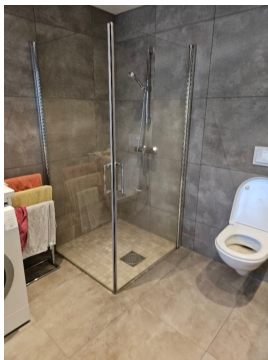
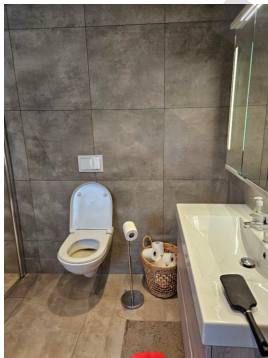
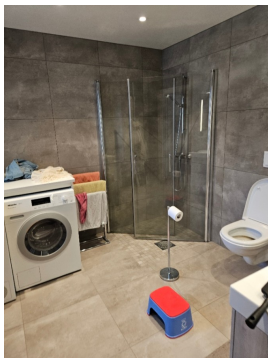
### TG 1 Overflater Gulv

Gulvet er flislagt. Rommet har elektriske varmekabler. Fall mot sluket er målt til dørterskel og frem til sluket i dusjsonen. Høydeforskjell fra toppen av sluket til toppen av membranen ved dørterskelen er 30 mm.

Flisegulvet vurderes å ha normal slitasje etter alder.

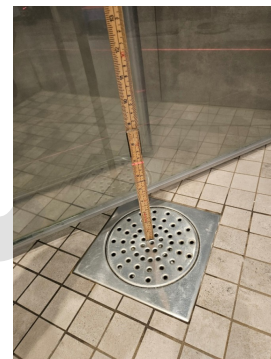
### TG 1 Sluk, membran og tettesjikt

Det er synlig mansjett under klemring i sluket.

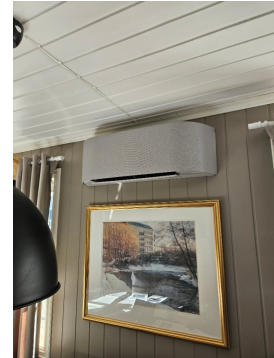
Varmepumpe er ikke funksjonstestet. Det er derfor ikke kjent om denne fungerer som forutsatt, hjemmelshaver melder ingen avvik. TGIU

Konsekvens: Forholdet kan medføre behov for utbedring eller utskifting av anlegget.

Anbefalt tiltak: Det anbefales å undersøke anleggene nærmere, utført av fagperson, for å avklare omfang og behov for eventuell utbedring.

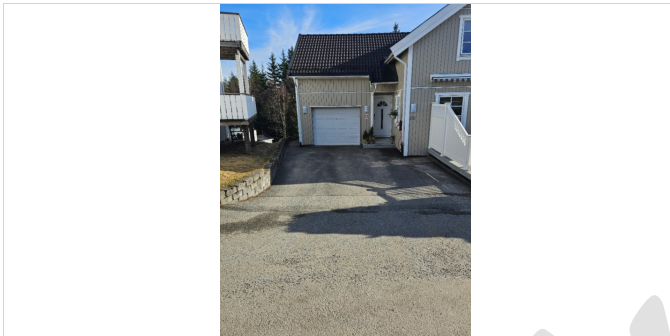
## GARASJE

På befaringstidspunktet ble det registrert små setningssprekker i betongdekke, dette indikerer at det ikke ligger tettesjikt (plast) til grunn. Deler av ytterkledningen står montert fornærme grunn og står fuktutsatt.

Det er ikke tilfredsstillende fall fra grunnmur ut mot terreng. Årsak: Avvikene ovenfor har karakter som er forenlig eldre bygninger og feil ved oppføring av bygget.

Risiko: Avvikene kan gi økt risiko for råteskade, redusere kvalitet og levetid på materialene.
