# Tilstandsrapport

Enebolig

Øyveien 14 , 7530 MERÅKER

Befaringsdato: 28.01.2026

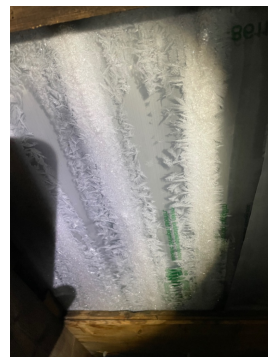
Det er brukt type undertak som ikke er egnet til formålet. Denne er diffusjonstett slik at fukt fra innsiden ikke kan slippe ut. Andre konsekvenser kan være mangel på UV-bestandighet og liten rivestyrke (ofte sprø i kulde).

Undertak av type plast

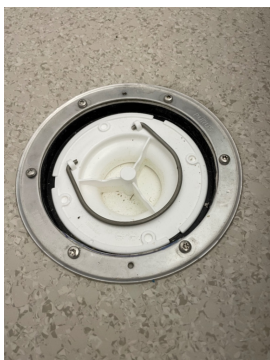
ETASJE 1 > BAD

## TG 1 Sluk, membran og tettesjikt
