# Vestfossen - Enebolig med fantastisk utsikt mot Fiskumvannet. Båtplass ved brygge.

# Tilstandsrapport

Befaringsdato: 20.05.2025

Rapportdato: 27.05.2025

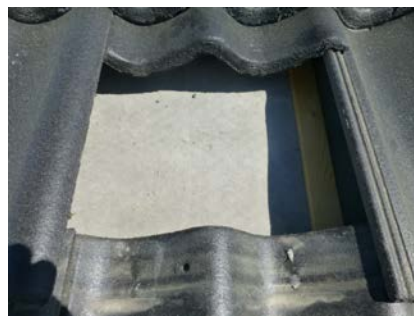
Foto viser forholdene under taktekket.

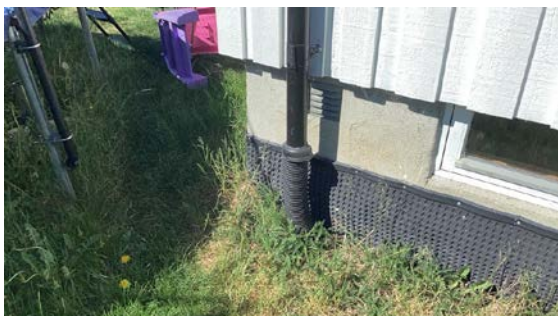
Foto viser at takrenne-nedløpet/takvannet fra hoved-taket blir ledet til rør.

Det vil medføre begrensede kostnader å lede takvannet bort fra bygningen og jeg har ikke vurdert kostnader til dette arbeidet.

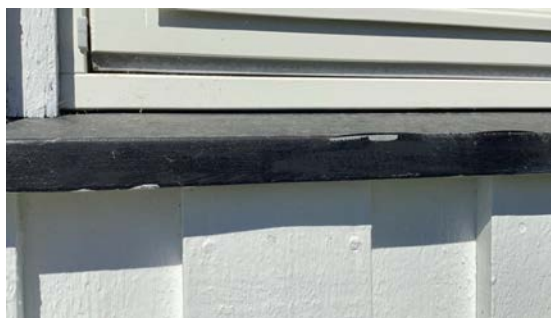
Imidlertid vil avflakkingene tilta over tid, noe som kan medføre utettheter i overgang beslag/trematerialer.

Foto viser vannbrettbeslag med avflakkinger

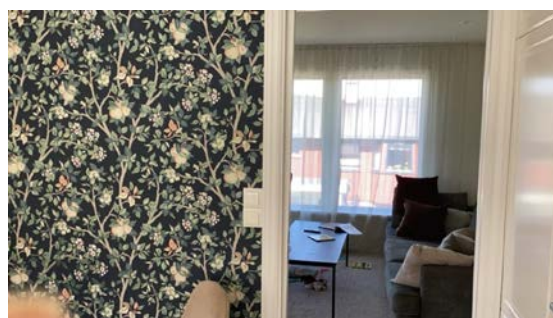
Skyvedøren i kjøkkenet har vesentlig avvik og tendenser mot TG 3.

Foto viser skjevheter vedr. skyvedøren til kjøkkenet.

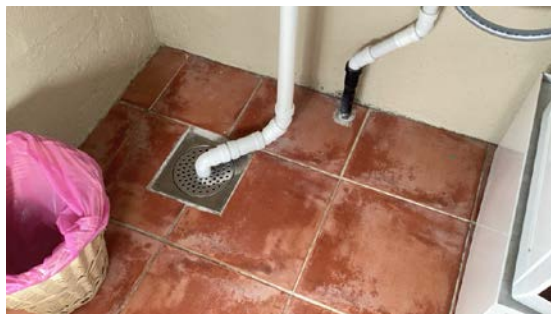
Foto viser ingen mansjetter på røroppstikk i gulvet

- Det må etableres tilfredsstillende membran/tettesjikt i våtrommets våtzone. Alle forhold med tettesjikt, våtzone, sluk m.m. må dokumenteres. Manglende membran/tettesjikt medfører risiko for lekkasjer og fukt i konstruksjonen.
- Sluket må sjekkes og rengjøres jevnlig.
- Eldre sluk av plast er ofte utsatt for lekkasjer og særlig i overganger. Eventuelle lekkasjer kan medføre fuktskader på tiliggende konstruksjoner.

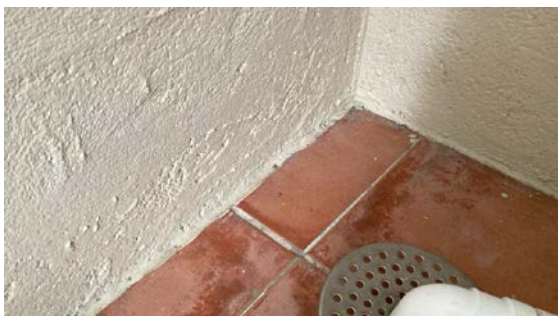
Foto viser ingen membran eller annen type vanntett overgang mellom gulv og vegg

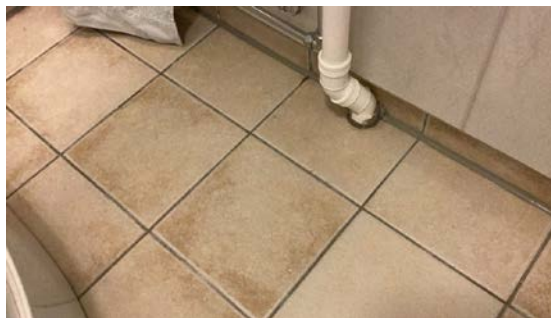
Foto viser ingen rørmansjetter på røroppstikk i gulvet

På grunn av manglende dokumentasjon på membran-arbeidene anbefaler jeg at dusjing fortatt må foregå i heldekkende dusjkabinett og at vannsøl på gulvet begrenses til minimalt.

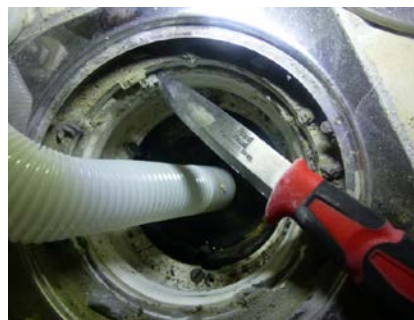
Foto viser knivspiss som peker på synlig del av membran/slukmansjett ved klemringen i sluket

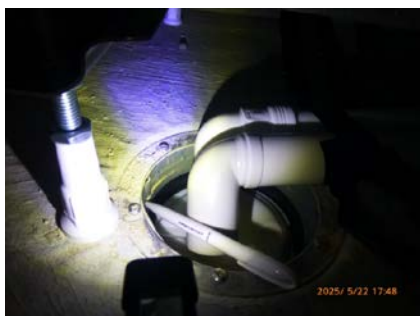
Foto viser kulepenn som peker på synlig membran ved klemringen i sluket under badekaret

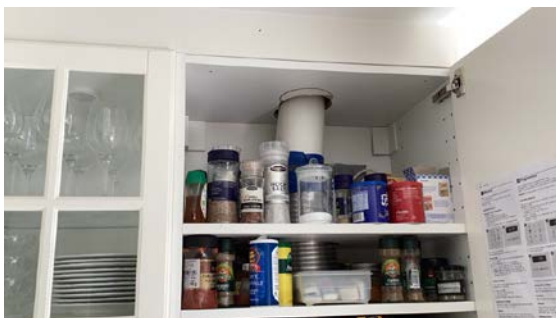
Foto viser at ventilatoren er koblet til avtrekkskanal i plast materiale.

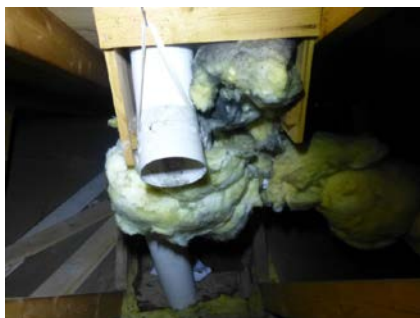
Konsekvensen av plastkanaler fra denne type ventilatorer kan være at det oppstår branntilfeller i kanalen på grunn av fett etc. i kanalen. Denne anmerkningen er skrevet på bakgrunn av egne erfaringer.

Foto er fra loftet og viser "åpen" ventilasjonskanal i plast materiale.

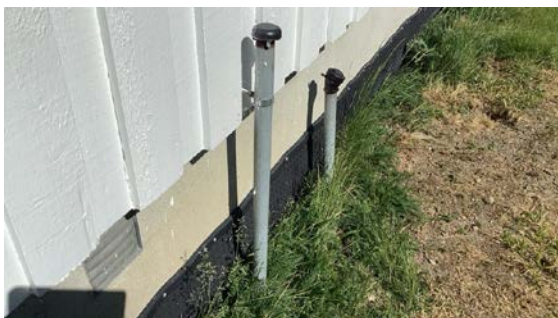
Foto viser påfyllingsrør og lufferør tilhørende tanken.
