Tilstandsrapport

Enebolig

Åkersøra 11 , 6600 SUNNDALSØRA

Befaringsdato: 12.03.2026

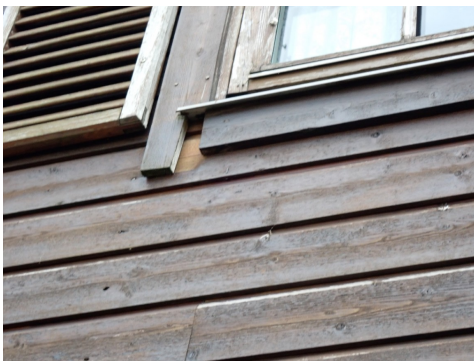
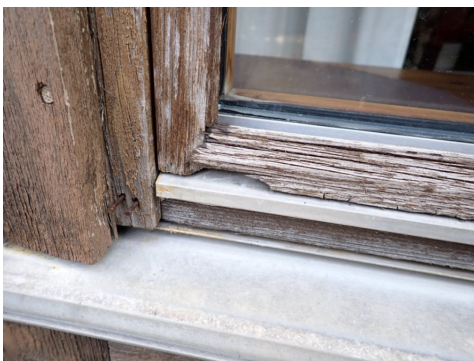
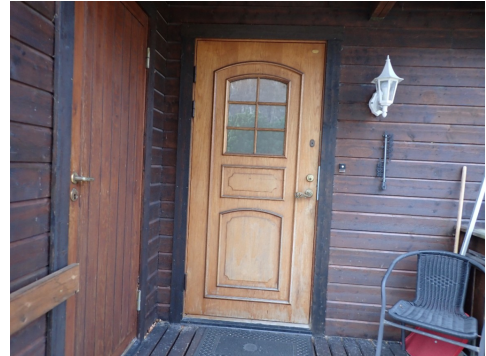
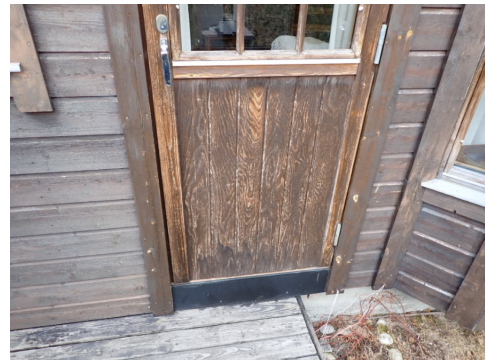
- Det er påvist at enkelte vinduer er vanskelig å åpne/lukke.
- Det er påvist avvik rundt innsetningsdetaljer.
- Det er påvist noen glassruter som er punktert eller sprukne.
- Karmene i vinduer er slitte og det er sprekker i trevirket.

Dersom vedlikehold ikke utføres kan fukt trenge videre inn i konstruksjonen.

- Det må påregnes noe vedlikehold og at enkelte vinduer må skiftes ut.
- Vinduer med punkterte/sprukne glass må påregnes skiftes ut, enten hele vinduet eller kun selve glassene.

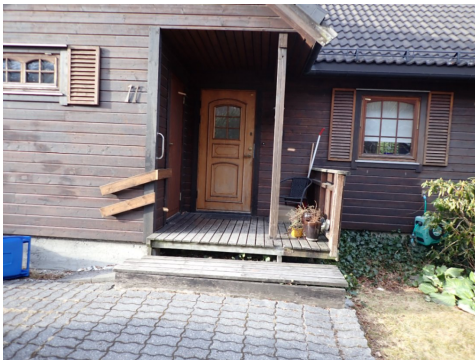
Trappa kan påføres skade dersom den ikke vedlikeholdes.

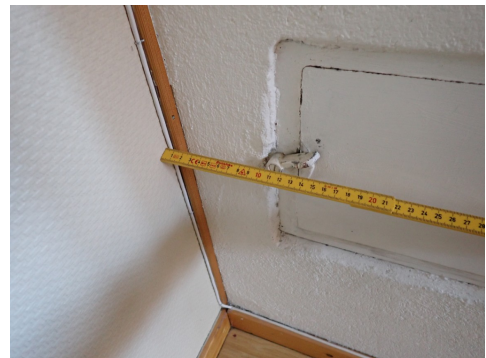
- Det er påvist brennbart materiale nærmere enn 300 mm fra sotluke/feieluke.
- Det er påvist sprekker og/eller riss i pipe.
- Ildfast plate mangler på gulvet under sotluke/feieluke på pipe.

Feieluke er for nærme brennbart materiale. Den har ikke ubrennbar plate under. Ved feieluken er det riss i pipestokken.

- Det anbefales å montere ildfast plate under luker på pipe.
- Det må foretas tiltak for å lukke avviket.

Avvikene anbefales utbedret.

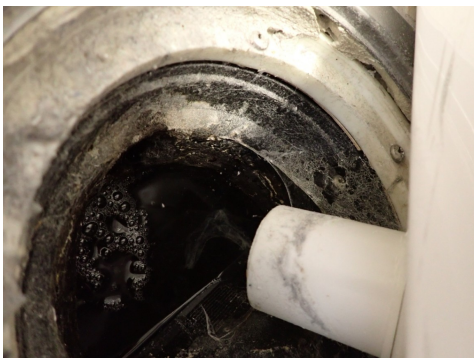
- Det er påvist at høydeforskjell fra topp slukrist til gulv/synlig topp membran ved dørterskel er mindre enn 25 mm.
- Det er påvist at noen fliser har bom (hulrom under).
- Det er påvist avvik i fallforhold til sluk i forhold til krav i forskrift på byggetidspunktet.

- Overvåk tilstanden jevnlig. For å få tilstandsgrad 0 eller 1 må slukløsningen skiftes ut og sannsynligvis må også membransjiktet skiftes/utbedres. Det er imidlertid vanskelig å si noe om tidspunktet for når dette er nødvendig.
- Overvåk tilstanden jevnlig. For å få tilstandsgrad 0 eller 1 må tettesjiktet skiftes ut, men tidspunktet for når dette er nødvendig er vanskelig å si noe om.

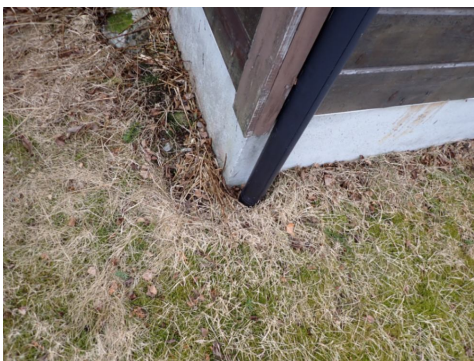
Boligen har ikke kjeller. Taknedløp er ført ned i grunnen og må være tilkoblet drenerør for bortledning av vann. Det anbefales å kontrollere om dreneringen fungerer, slik at takvann og overflate vann ledes bort.
