# Tilstandsrapport

Enebolig

Steingjerdet 1 A, 9300 FINNSNES

Befaringsdato: 23.01.2025

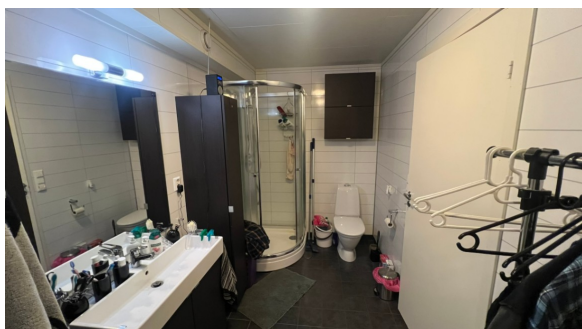
Bad i leilighet B

Badet i leilighet B har fliser på gulvet og baderomsplater på veggene. Rommet inneholder toalett, dusjkabinett, innredning med servant og opplegg for vaskemaskin. I tillegg er varmtvannsberederen, rørfordelerskapet og boligens innvendige hovedstoppekrane plassert i dette rommet. Aktuell byggeforskrift er teknisk forskrift 2010. Dokumentasjon: ingen dokumentasjon ut over ferdigattest på hele boligen.

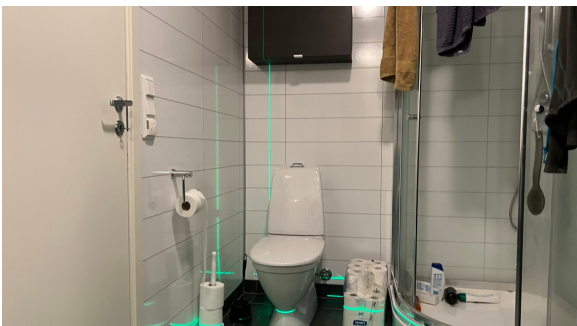
Bad i leilighet C

Badet i leilighet C har fliser på gulvet og baderomsplater på veggene. Rommet inneholder toalett, dusjkabinett, innredning med servant og opplegg for vaskemaskin. I tillegg er varmtvannsberederen og rørfordelerskapet plassert i dette rommet. Aktuell byggeforskrift er teknisk forskrift 2010. Dokumentasjon: ingen dokumentasjon ut over ferdigattest på hele boligen.

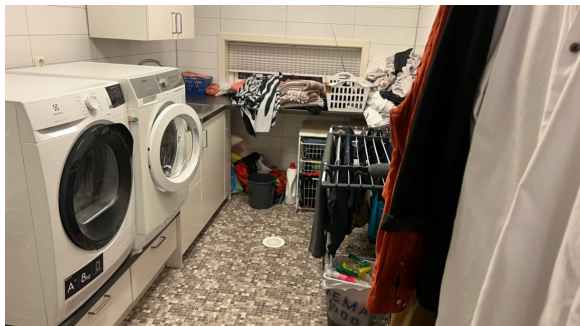
Oversikt vaskerom

Vaskerom med belegget på gulvet og baderomsplater på vegger. Rommet inneholder benk med skap og skyllekar samt opplegg for vaskemaskin. Aktuell byggeforskrift er teknisk forskrift 2010. Dokumentasjon: ingen dokumentasjon ut over ferdigattest på hele boligen.

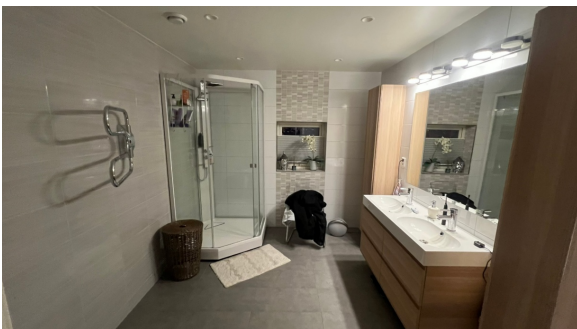
Bad 1. etasje

Badet i 1. etasje har fliser på gulvet og veggene. Rommet inneholder vegghengt toalett, dusjkabinett og innredning med duoservant. Aktuell byggeforskrift er teknisk forskrift 2010. Dokumentasjon: ingen dokumentasjon utover ferdigattest på boligen.

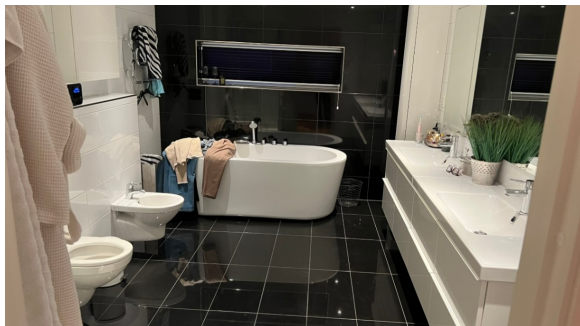
Bad 2. etasje

Badet i 2. etasje har fliser på gulvet og veggene. Rommet inneholder badekar, dusjkabinett, innredning med duoservant, bide og vegghengt toalett. Aktuell byggeforskrift er teknisk forskrift 2010. Dokumentasjon: ingen dokumentasjon ut over ferdigattest på hele boligen.

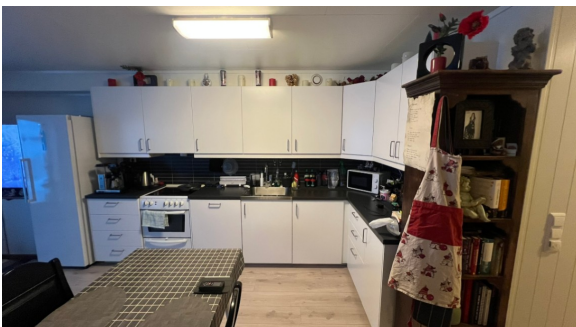
Kjøkken Leilighet B

Kjøkkenet i leilighet B har innredning med glatte fronter. Benkeplaten er av laminat. Det er frittstående hvitevarer.

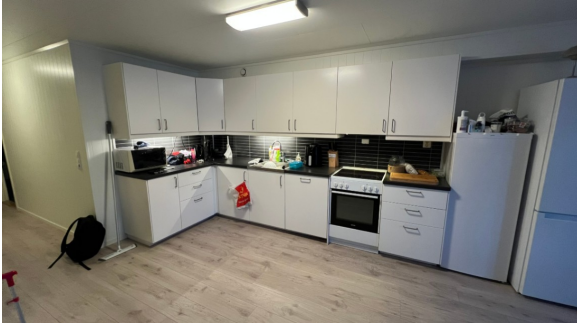
Kjøkken leilighet C

Kjøkkenet i leilighet c har innredning med glatte fronter. Benkeplaten er av laminat. Det er frittstående hvitevarer.

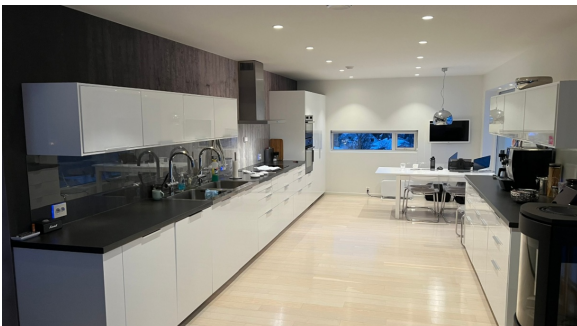
Hovedkjøkkenet

Kjøkkenet har innredning med glatte fronter. Benkeplaten er av laminat. Det er kjøleskap, to oppvaskmaskiner, platetopp, micro og stekeovn. Innredningen framstår som praktisk og moderne.

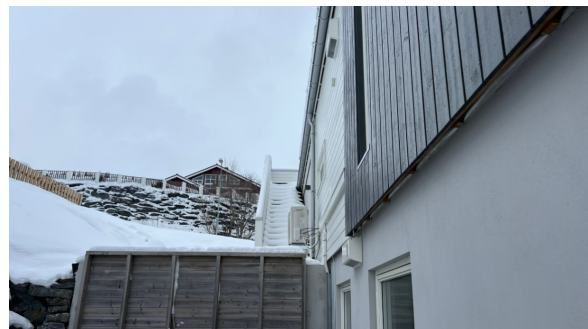
Støttemurer utenfor leilighetene mangler rekkverk.
