# Tilstandsrapport

Enebolig

Sørpebølvegen 6, 2230 SKOTTERUD

Befaringsdato: 18.06.2025

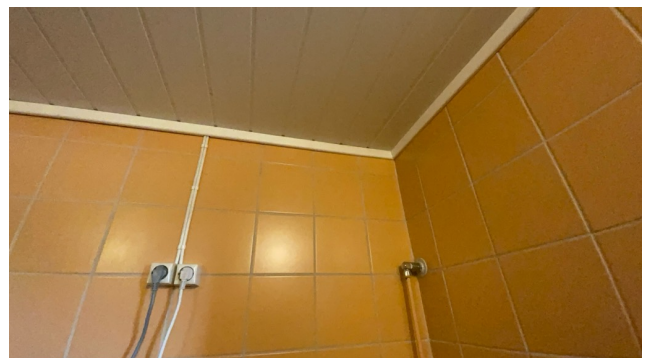
Påvist enkelte mindre avskall i flis (salagskade) samt påpeker sementbadert fuge mot i innerhjørne mot 2 vegger, men disse vegger er mur. Mindre krymp i silikon.

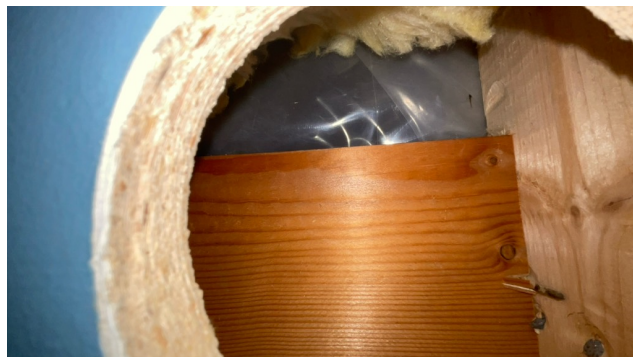
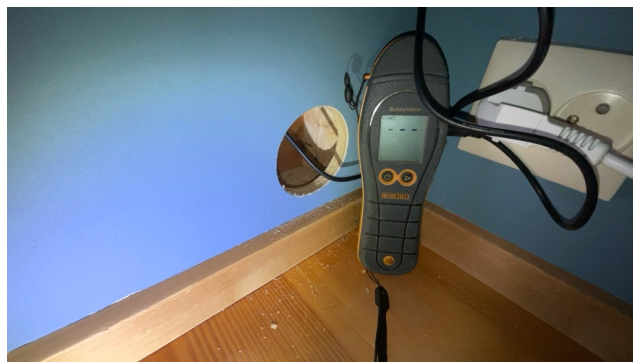
Man bør være obs på dette da det ikke skal være 2 tette sjikt (plast + innvendig tettesjikt i rommet som det bør være siden det er dusjsone). Ene side skal være diffusjonsåpen for til en viss grad kunne ventilere ut evt. innestengt fukt. Observeres over tid.

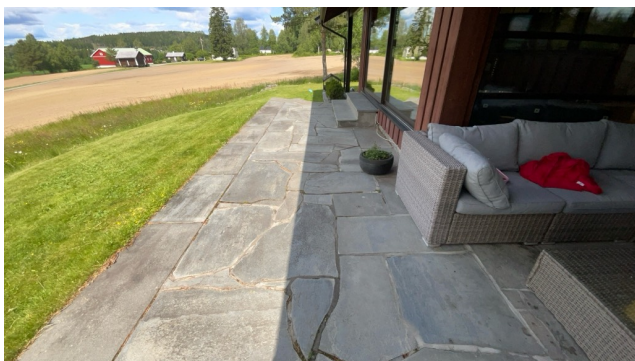
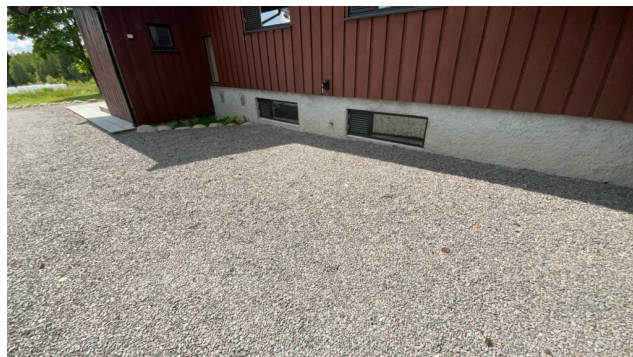
Plattingene ved kjelleryttervegger er uten spesielt fall og gir ikke spesiell bortledning av vann/som kan bidra til å belaste muren (synlig noe fuktvandring/salutslag i kjeller- se pkt. "rom under terreng").

Ideelt sett bør det 3m ut fra bygningen være godt fall ifra for å senke belastning av overflatevann mot muren. Terrengjusteringer bør vurderes, men kan være vanskelig å utføre hvor det er plattinger.

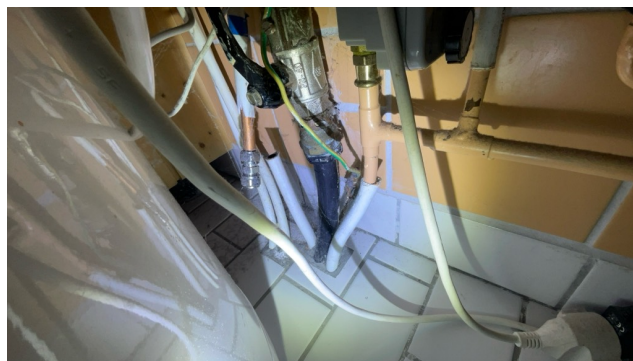
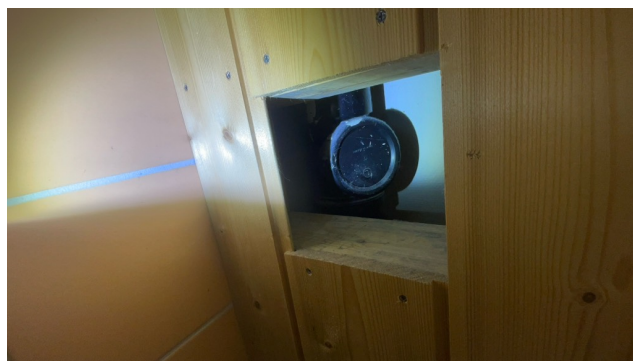
Iht. oppstikk er utv. avløpsrør av plast og vannledninger er av plast (PEL) fra byggeåret, men andre rørtyper i grunn kan ikke utelukkes (ikke synlig). Utv. rør er kun vurdert på mindre synlige deler, evt. opplysninger fra eier og alder (for nærmere vurdering kreves kamerainnspeksjon eller graving).

- Det er ikke behov for utbedringstiltak siden anlegget fungerer i dag, men ut ifra alder kan skader plutselig oppstå på eldre anlegg.

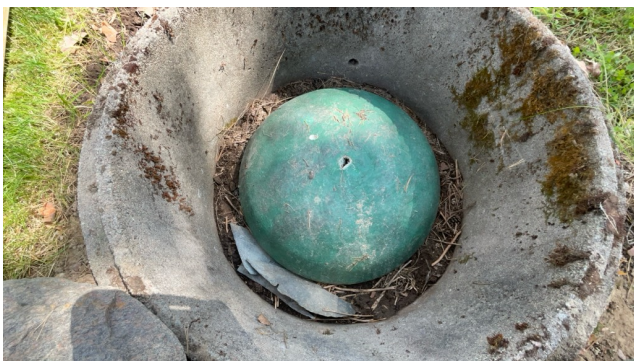
3-kammer septiktanken av glassfiber. Opplyst av tidl. eier med synkegrøfter.

- Det er ikke behov for utbedringstiltak siden anlegget fungerer i dag, men ut ifra alder kan skader plutselig oppstå på eldre anlegg.

Kommunen fører tilsyn av private avløpsanlegg og kan gi pålegg om evt. utbedringer.
