Sørpebølvegen 6, 2230 SKOTTERUD

**Unik og særegen enebolig \*  
5 soverom \* Dobbelgarasje/  
carport \* Usjenert \* Stor tomt**

# Unik og særegen enebolig

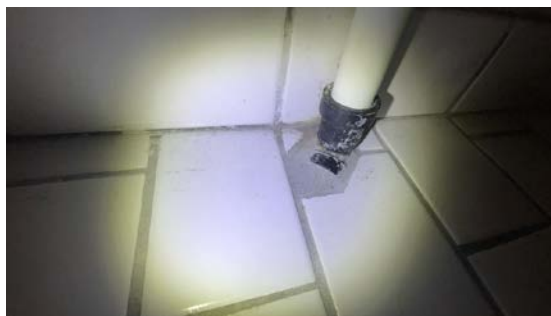
Ikke synlig membran ved røroppstikk

- Overvåk tilstanden jevnlig. For å få tilstandsgrad 0 eller 1 må tettesjiktet skiftes ut, men tidspunktet for når dette er nødvendig er vanskelig å si noe om.

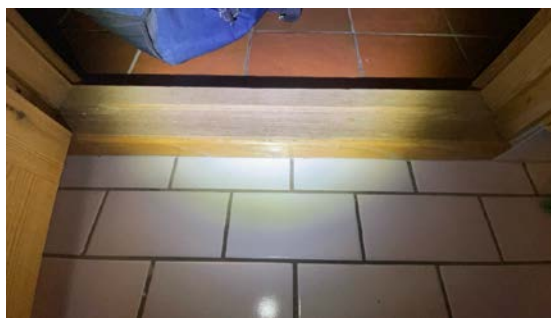
Ikke synlig membran ved terskel
