Amerikavegen 39, 2350 NES PÅ HEDMARKEN

**Idyllisk småbruk med  
panoramautsikt mot Mjøsa. Flotte  
solforhold! Eldre bygningsmasse  
med behov for renovering.**

Befaringsdato: 24.06.2024

Rapportdato: 27.06.2024

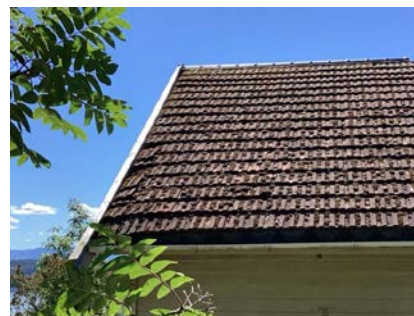
Skader i taktekkningen, råteskader i leker, stein har sklidd ned og er åpent inn på undertaket.

### TG 2 Takteking - 2

Nyetablerer takteking og reparere råteskader.

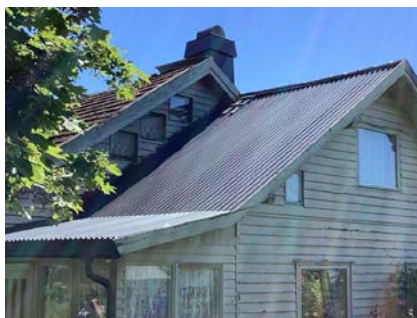
Det er ikke tilfredsstillende bortledning av vann fra taknedløp ved grunnmur.  
Det mangler tilfredsstillende adkomst til pipe for feier.  
Det er avvik:

## ! TG 2 Nedløp og beslag

Helbeslått pipetopp, luftehatt i metall, stål takrenner og nedløp.

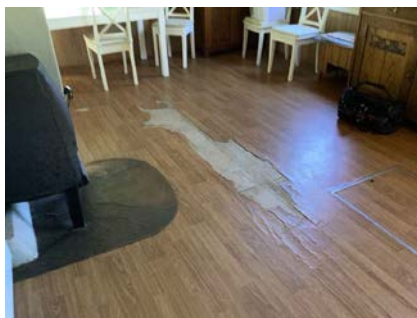
Ved fuktmåling i etasjeskille over kjeller ble det målt fukt som er skadelig for treverk.

## TG 2 Etasjeskille/gulv mot grunn

Etasjeskiller er av trebjelkelag.  
Gammel konstruksjon i midtre del med synlige tømmeråser.  
Støpt gulv i del kjeller

Synlige skjevheter.

**Kostnadsestimat: 50 000 - 100 000**

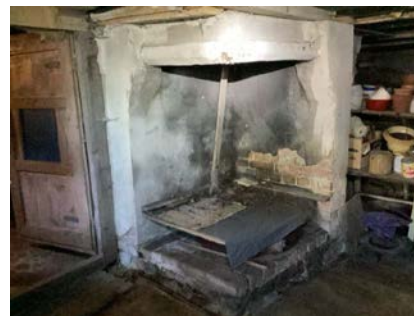
Fuktig kjeller, sted med vann på kjellergulv og fuktmerker på murvegger.  
Mest i nordre del.

## TG 3 Rom Under Terreng

Tørrere klima i kjeller bør etableres.

**Kostnadsestimat: 50 000 - 100 000**

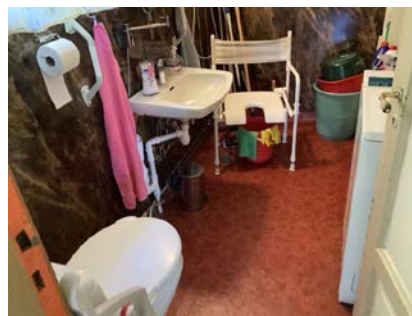
### 1. ETASJE > BAD

#### TO 2 Tilliggende konstruksjoner våtrom

Nyetablering

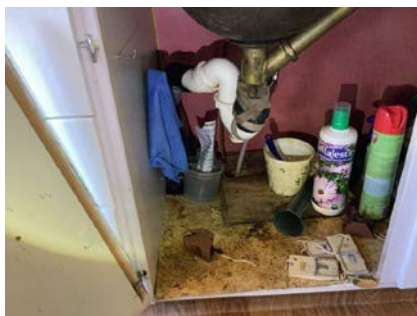
## 1. ETASJE > KJØKKEN

### TG 2 Avtrekk

- Mekanisk avtrekk bør etableres.

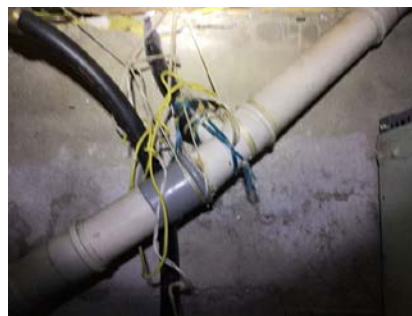
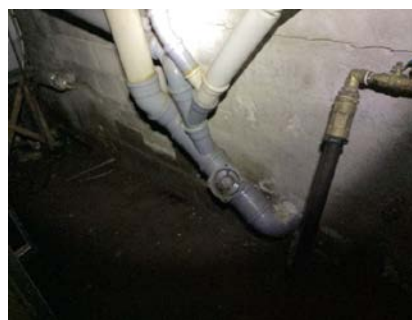
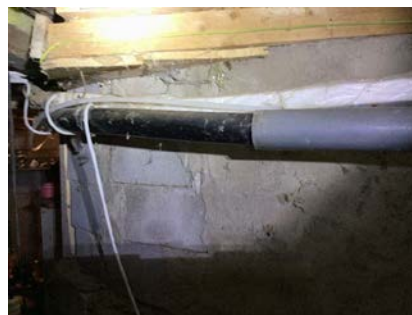
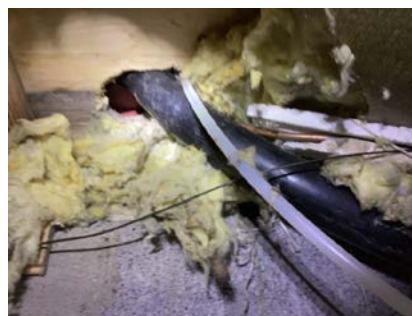
### TG 2 Vannledninger
