# Tilstandsrapport

📍 Bergstien 9, 4631 KRISTIANSAND S

# gnr. 152, bnr. 50

Befaringsdato: 11.09.2025

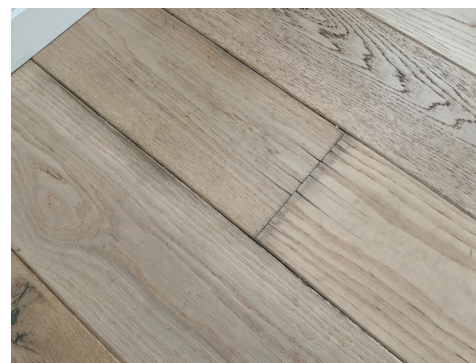
Mindre fuktmerker.

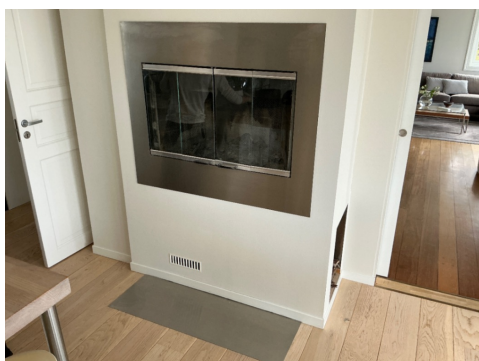
Oppsyn utfra alder.

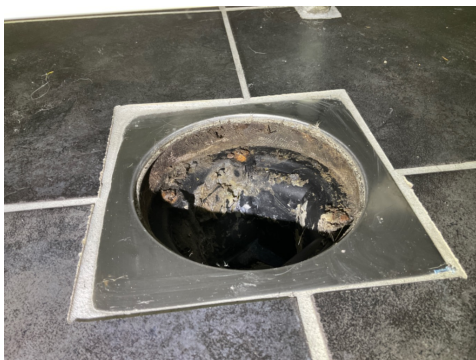
- Overvåk tilstanden jevnlig. For å få tilstandsgrad 0 eller 1 må tettesjiktet skiftes ut, men tidspunktet for når dette er nødvendig er vanskelig å si noe om.

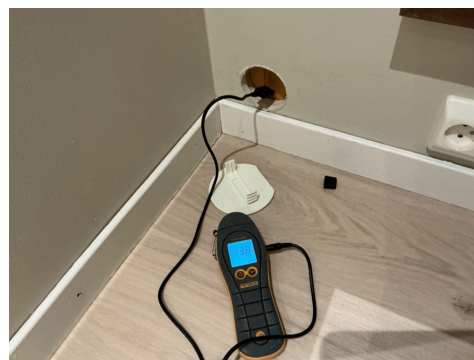
Hulltaking utført i tilstøtende rom, ikke tegn til avvik. Utført fra gang.

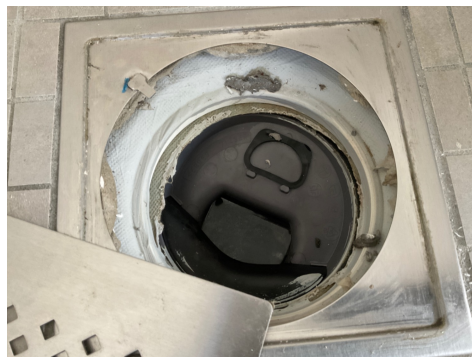
Det er synlig membranløsning i sluken. Det at membranløsning er observert i sluk er ikke en garanti for at membranløsning er tett og med ønskede oppkanter, men en indikasjon på at ting er utført fagmessig. Tetthet er ikke kontrollert.

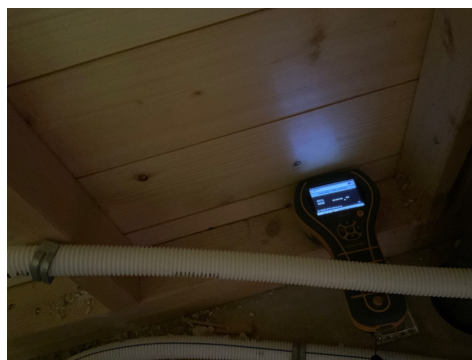
I knekkott bak dusj er det åpent inn til treverk, fuktmåling utført med normalt utslag.

Tanken med undersøkelsen er at dersom det er noe feil med membran/fuktsikringsløsning på baderom, så vil fukt plante seg i vegg mellom bad og annet rom, og man vil da muligens kunne se dette i bjelkelag mellom rommene.

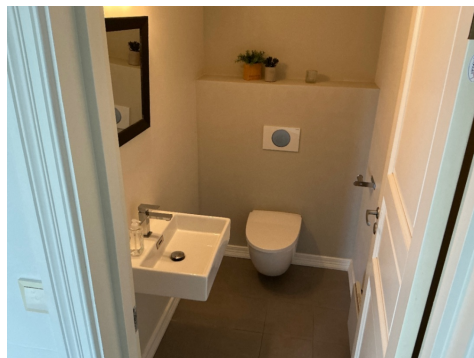
Fliser på gulv, malte slette vegger og trepanel tak. Baderomsvask og vegghengt wc, funksjon OK. Vifte ut av vegg og tilluft under dør, OK.

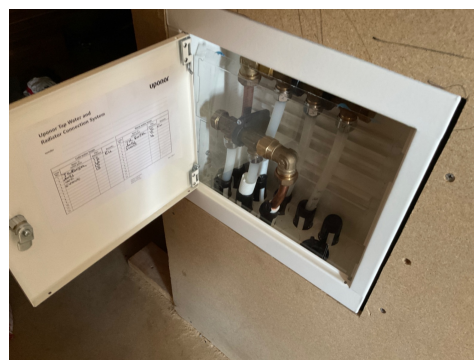
- Det er ikke behov for utbedringstiltak siden anlegget fungerer i dag, men ut ifra alder kan skader plutselig oppstå på eldre anlegg.

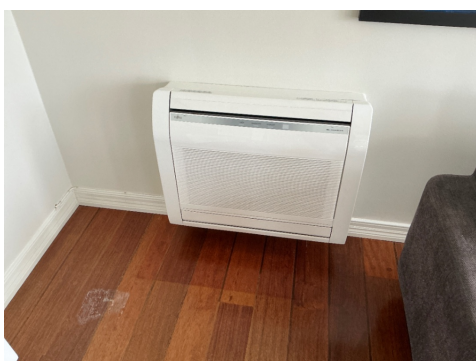
Ukjent årgang. Estimert levetid er 10-15 år. Fra ca 2022 ifølge eier.

Normal rens av filter og ettersyn/service etter produsentens anbefalinger. Pleier være hvert 2 år. Vurderer service med sjekk av gass mm.
