Leilighet  
Sars gate 52  
0564 Oslo

Dato: 24/10/2024

**OM EIERSKIFTERAPPORT™**

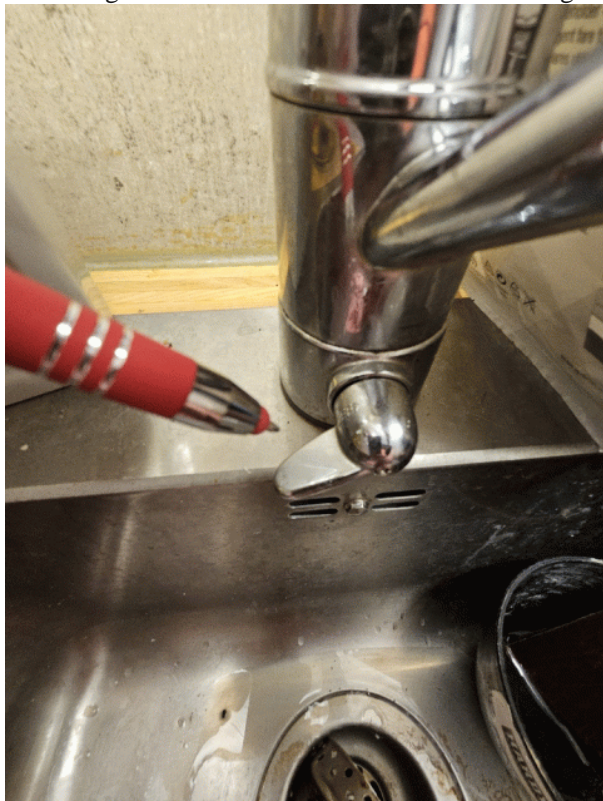
Utskifting/vedlikehold: Antatt normal levetid for avløpsledninger av plast 25 -50 år.

Utskifting/vedlikehold: Antatt normal levetid for galvanisert rør 20 - 40 år.
