# Tilstandsrapport

Tomannsbolig

Fidjeåsen 165, 4639 KRISTIANSAND S

Befaringsdato: 10.09.2025

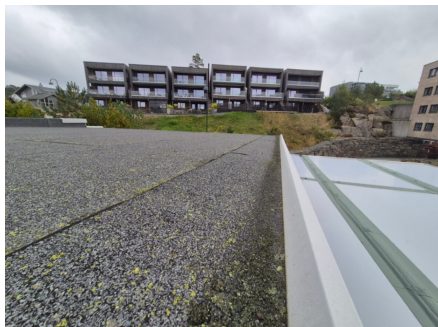
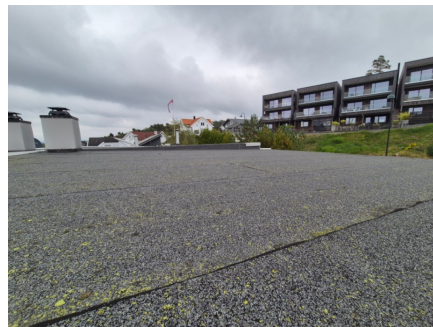
Takflaten er kontrollert i hht forskrift. Det er registrerte fall på takflatene. Det er ikke registrert avvik i forbindelse med oppkant, beslag eller rørgjennomføringer.

Årlig kontroll av takflater anbefales spesielt etter mye snø eller regn.

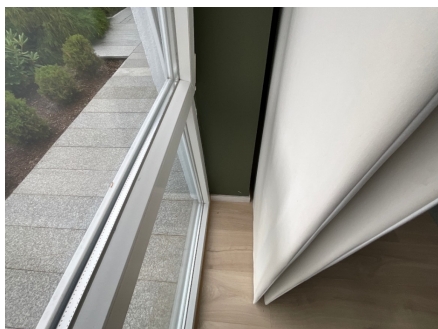
Enkelte vinduer er funksjonstestet for heng i hengsler og tetting, uten å finne nevneverdig avvik.

Årlig justeringer/smøring av vinduer må forventes.

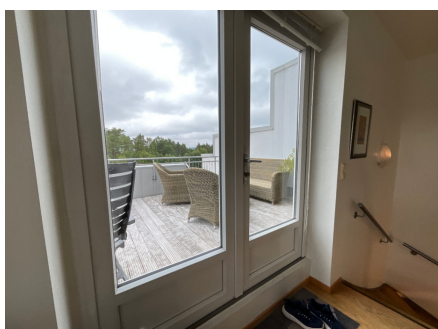
Bygningen har PVC hovedytterdør og PVC balkongdør.

Ytterdør og verandadør er funksjonstestet for heng i hengsler og tetting, uten å finne nevneverdig avvik.

Årlig justeringer av dører må forventes.

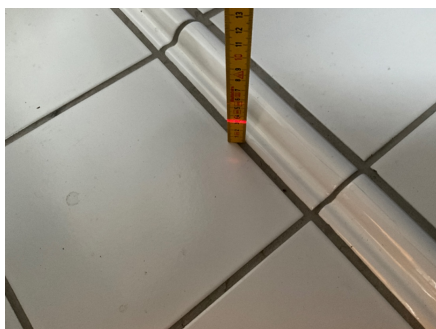
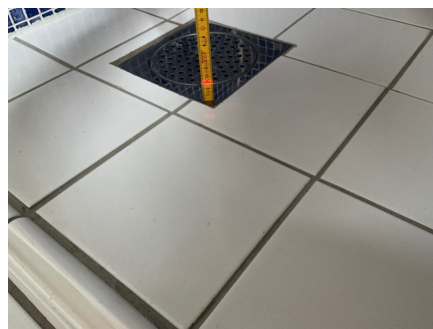
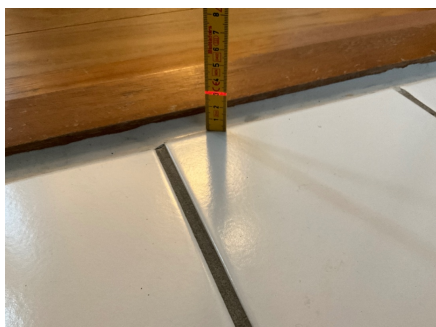
Gulvet har en liten oppkant mot dusjonen, lekkasjevann fra toalett og vask vil derfor renne med døren.

Kostnad må sees i sammenheng med de andre avvikene i rommet.

**Kostnadsestimat: 50 000 - 100 000**

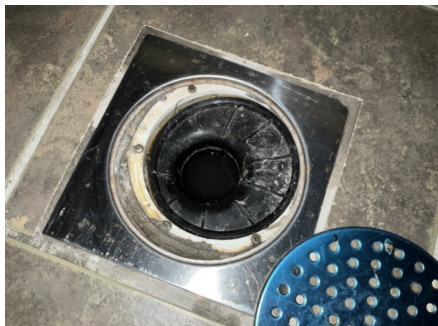
## UNDERETASJE > VASKEROM

### TG 2 Sluk, membran og tettesjikt

- Det er viktig å merke seg at levetiden til en membran varierer basert på kvalitet, installasjon og bruk. Eldre membraner kan bli sprø og sprekke opp, noe som fører til at de mister sin vanntettende funksjon. Dette kan resultere i vannlekkasjer gjennom vegger og gulv og fuktskader.

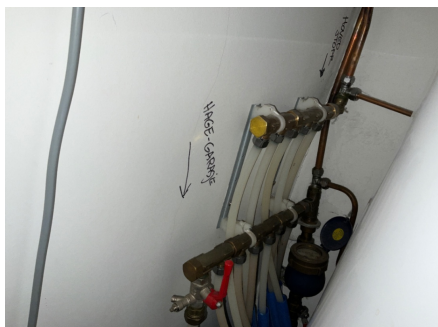
Rør i rør skal som hovedregel avsluttes i tett skap, eventuelle lekkasjer vil kunne sprute ut i rommet.

- Anlegget må sjekkes av fagperson, som må utføre eventuelle tiltak på anlegget.
- I forbindelse med oppgradering av våtrom vil det være naturlig med utskiftning av rør.

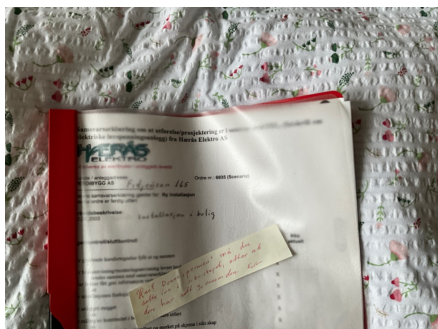
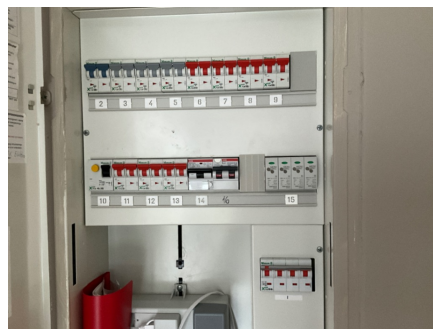
Tilstandsgrad 1 er satt på bakgrunn av fremviste samsvarserklæring på anlegget.  
Kontrollen som er utført er kun på synlige deler.
