Tilstandsrapport

Boligbygg med flere boenheter
-

Nedre Enggate 21, 6509 KRISTIANSUND N
-

Befaringsdato: 05.12.2024

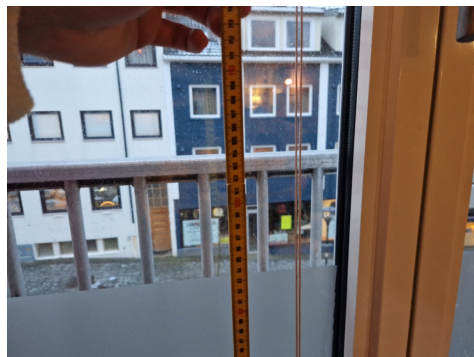
- Det er avvik:

Rekkverks høyden må økes til 120cm.

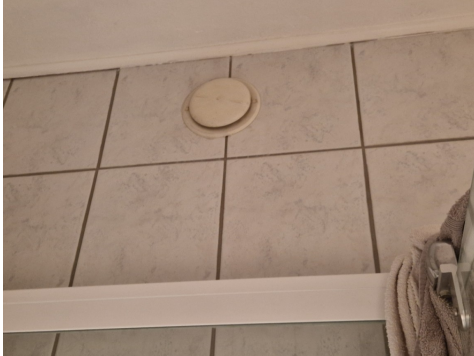
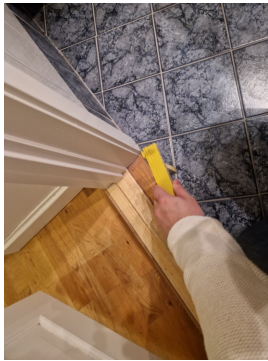
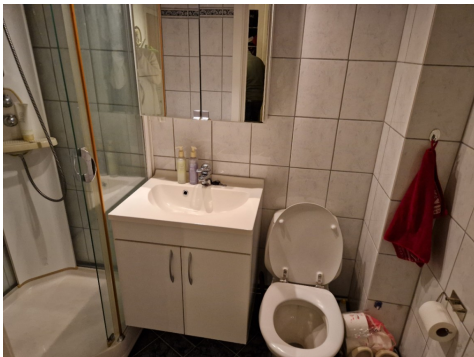
3. ETASJE > BAD

Det er påvist avvik i fall forholdene. Videre er det avvik fra anbefalingen om høydeforskjell topp sluk til topp membran på 25mm.

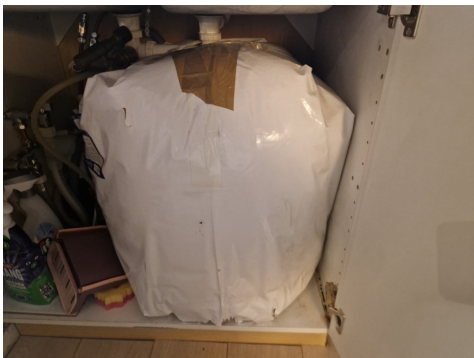
🔧 TG 2 Elektrisk anlegg

8. Er det tegn til at det har vært termiske skader (tegn på varmgang) på kabler, brytere, downlights, stikkontakter og elektrisk utstyr? Sjekk samtidig tilstanden på elektrisk tilkobling av varmtvannsbereider, jamfør eget punkt under varmtvannstank
Nei
9. Er der synlig defekter på kabler eller er disse ikke tilstrekkelig festet?
Ja

Takstmann er ikke EL fagmann og deler av anlegget er skjult. På generelt grunnlag anbefaler DSB(Direktoratet for Sikkerhet- og Beredskap) kontroll av EL anlegg hvert 5. år. Kostnadsestimat i rapporten her, er for en EL-kontroll og hensyntar ikke eventuelle fremtidige påkostninger for utbedring av eventuelle avvik.
