Sankarvegen 8, 8663 MOSJØEN

**Enebolig med opparbeidet tomt |  
Nærhet til skoler og barnehager |  
Rolig og familievennlig nabolag**

| Tilstandsrapport ..... | 40 |

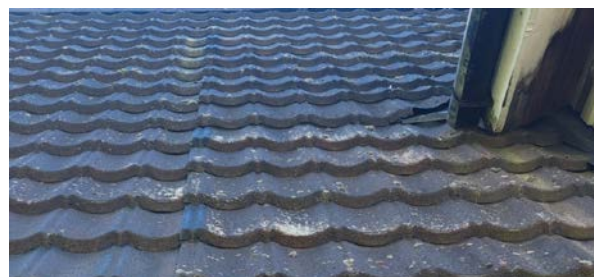
Slitasje på overflate på takplater.

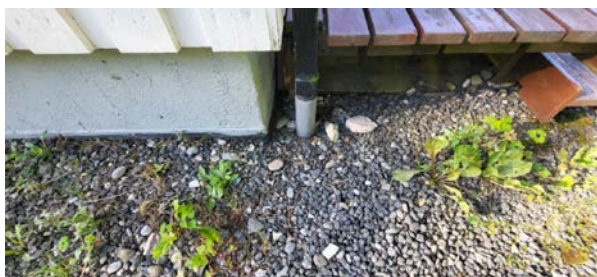
Nedløp tilkoblet overvannsrør.

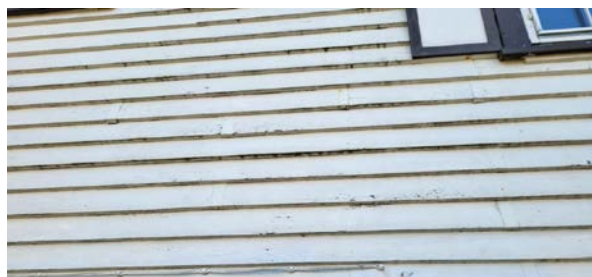
Avvik: Det er ingen eller liten lufting i nedre kant av kledning mot grunnmur.  
Det er avvik:  
Påvist sprekker i trevirke og malingsavflassing på eldre kledning.  
På stående kledning er det brukt treklosser som er tett mellom underbord, på liggende kledning er det ikke brukt lufterlekter.  
Under hjørnebord på liggende kledning mangler det museband.  
Isolering i opprinnelig bolig er ukjent, isolering i tilbygg bør være isolert med mineralull utfra byggeår.  
Takstmannen har ikke kontrollert innvendige konstruksjoner.

Overflateslitasje på kledning mot vest.

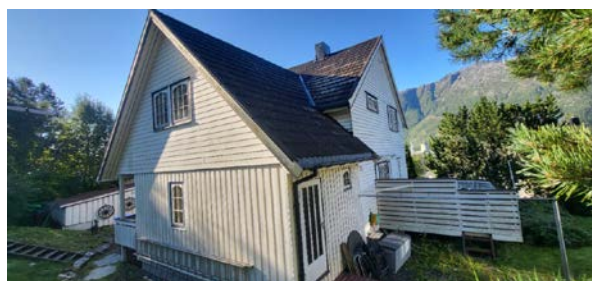
Stående kledning på tilbygg.

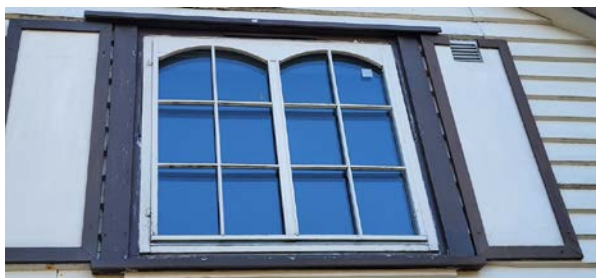
Eldre vindu på loft fra 1978.

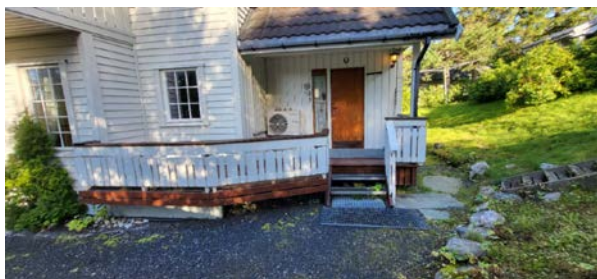
Terrasse ved inngang.

Rekkverk må monteres på terrassetrapp for å lukke avviket.

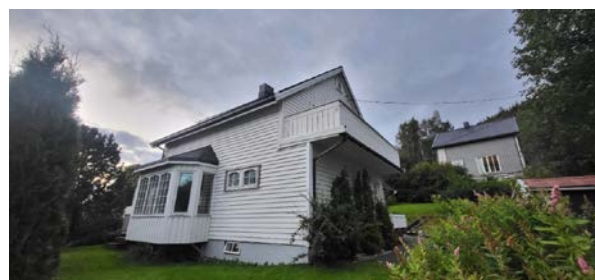
Luftingen på takkonstruksjonen er ikke kontrollert grunnet ingen tilgang for kontroll. Det er sjekket for fuktindikasjoner innvendig i inngangspartiet uten å finne tegn til fukt noen plasser.

Terrasse over oppvarmet rom i stue og gang.

Det bør gjøres nærmere undersøkelser av lufting av konstruksjonen.

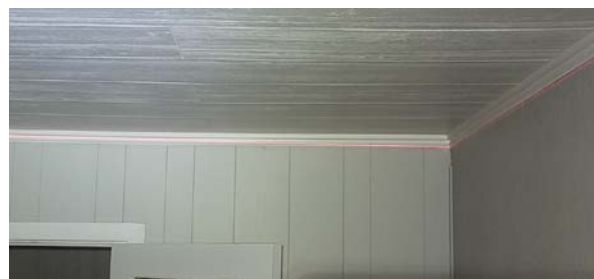
Skjevhet i himling i stue mot øst

- Det er målt høydeforskjell på mellom 15-30 mm gjennom hele rommet. Tilstandsgrad 2 gis med bakgrunn i standardens krav til godkjente måleavvik.
- Målt høydeforskjell på mellom 10 - 20 mm innenfor en lengde på 2 meter. Tilstandsgrad 2 gis med bakgrunn i standardens krav til godkjente måleavvik.

Hovedetasje: Totalt planavvik ca. 30 mm. Planavvik med radius på 2 meter ca. 17 mm. Måling foretatt i stue.

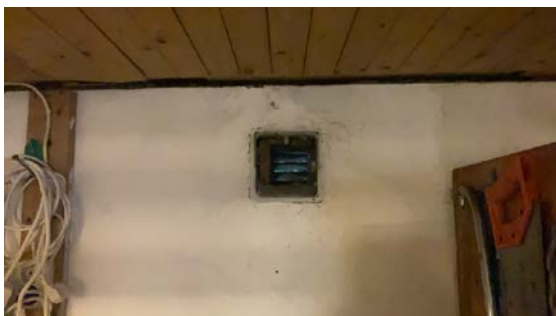
Ventil i vegg.

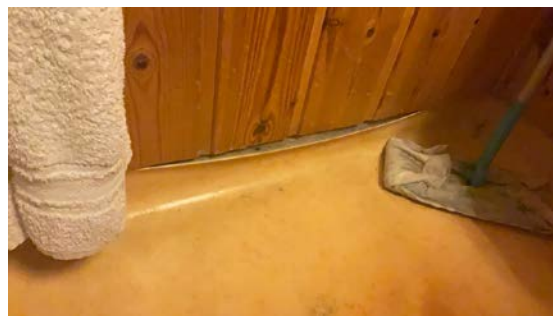
Belegg er løsnet fra vegg.

Våtrommet må totalrenoveres. Alle forhold med tettesjikt, våtsone, sluk m.m. må dokumenteres.

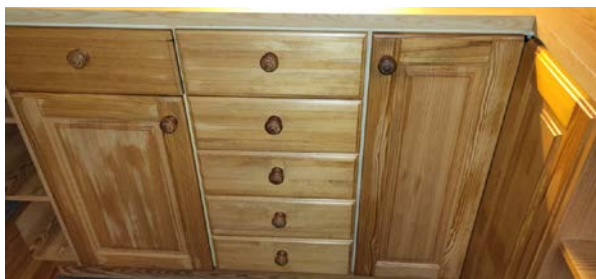
- Det er påvist skader på overflater/kjøkkeninnredning utover normal slitasjegrad.
- Kjøkkeninnredningen er av eldre dato, og den mangler bruksfunksjoner/løsninger som er forventet på et kjøkken. Innredningen har noe bruksslitasje og er av eldre modell.

Slitasje på overflater

Det er påregnelig med utskiftning/utbedringer av kjøkkeninnredningen.

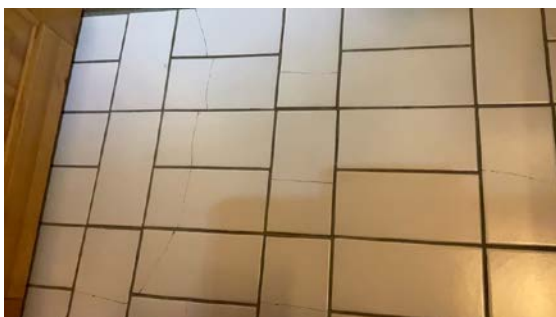
Fliser på gulv er sprukket, det er bom i fliser og fuger er sprukket. Det er registrert sprukne og løse fliser på gulvet. Dette svekker gulvets overflate og kan på sikt gi ytterligere skader. Rommet har ikke sluk eller dusj, slik at kravet til vanntetthet er begrenset.

Basert på at det er registrert sprukne og løsere fliser, men uten funksjonstap utover overflaten, settes TG 2.

Flisegulv er sprukket.

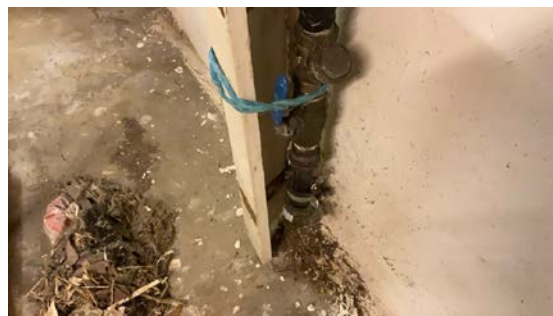
Stoppekrane i kjeller.
