# Vestre Skibakk 14

## 2040 KLØFTA

### Tilstandsrapport

### Eierskifte

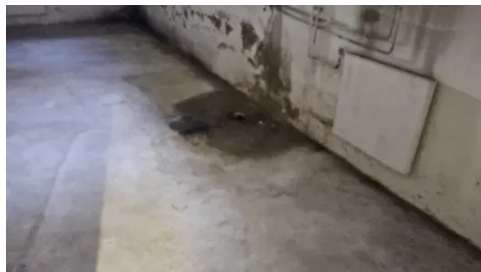
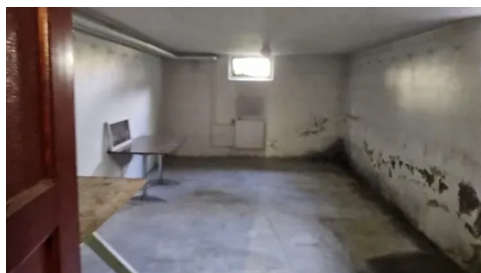
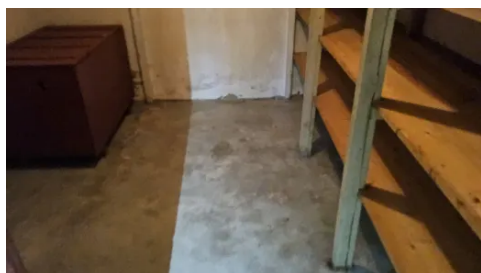
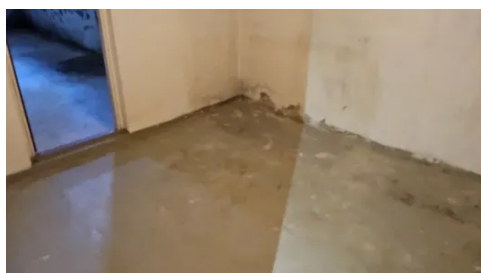
Dreneringen/fuktsikring har nådd en alder som gjør tettheten usikker i tiden som kommer. Normal brukstid for en drenering anslås til å være ca 30 år.

Det registreres salt/kalkutslag på innvendig grunnmursflater, som indikerer fukttransport gjennom grunnmuren.

Det registreres mineralutslag (salt/kalkutslag) i overflater, som er et symptom på fuktvandring gjennom grunnmur.

Pga. synlig svikt må drenering/utvendig fuktsikring oppgraderes.

| Det påviste fuktnivå gir grunn til å overvåke konstruksjonen for å se utvikling over tid, og eventuelt foreta tiltak for å unngå fuktskader.<br>Alt av organiske materialer mot murflater bør fjernes. Eventuell ny oppbygging kan vurderes etter utbedring av drenering. | |

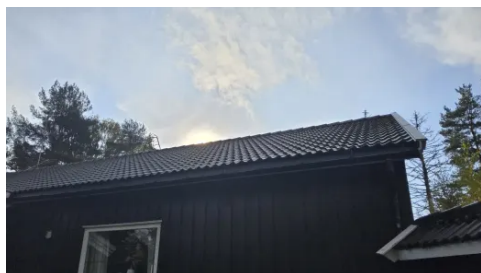
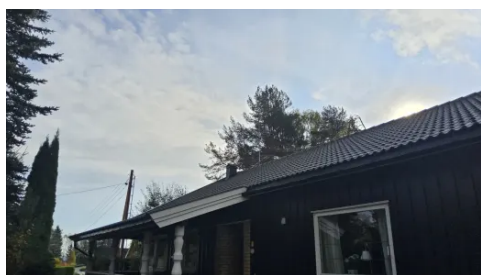
## 6.10 Takteking

Siden taket (takkonstruksjon, taktekking og skorstein) kun er observert fra bakken, er vurderingen begrenset av dette. Det er ikke sikkerhetsmessig forsvarlig å bevege seg ut på taket. Selv om det ikke er avdekket skader under befaringen, betyr ikke dette at det ikke foreligger skader, som en besiktigelse på taket kan avdekke. Vær oppmerksom på denne risikoen. En undersøkelse på taket kan utføres av en fagperson under tilstrekkelige sikkerhetsforhold.
