Tilstandsrapport

📍 Tråstadvegen 11 C, 2213 KONGSVINGER

Rapportdato: 04.12.2023

Tomannsbolig - Byggeår: 2011

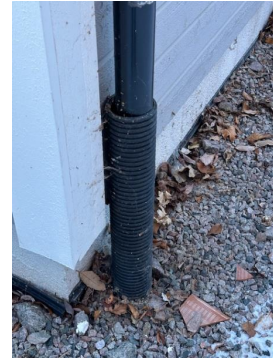
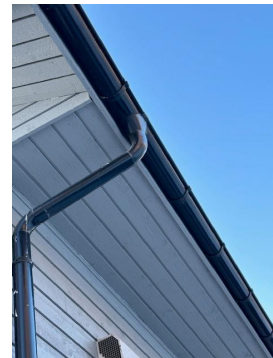
Forkantblekk, takrenner og nedløp i lakkert metall. Snøfangere på deler av taket.

- Det er ikke behov for utbedringstiltak i nær fremtid.

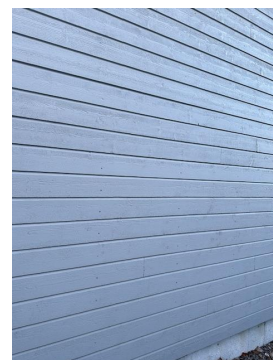
TG 1 Veggkonstruksjon

Vanlig bindingsverkskonstruksjon isolert med 20 cm mineralull, ifølge eldre takst. Liggende utvendig malt panel.

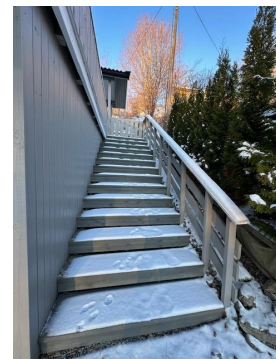
! TG 1 Utvendige trapper

Utvendig trapp fra underetasje til inngangsparti i 1 etg. Trapp i imp. trekonstruksjoner med tette opptrinn. Rekkverk med liggende spiler og håndlist.

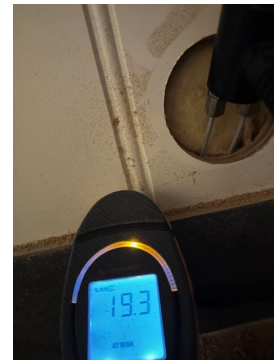
Kjeller i betongkonstruksjoner uten mulighet til hulltagning. Det er målt noe fukt i gulv.

- Det er påvist indikasjoner på noe fuktgjennomtrenging i kjellergulv.

Ytterligere undersøkelser bør foretas for å få kartlagt tilstanden.

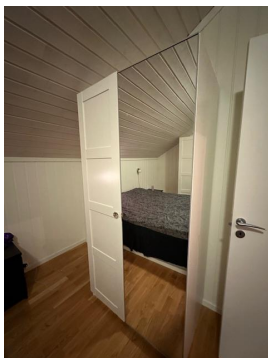
! TG 1 Andre innvendige forhold

Skyvedørgarderobeskap med speildører i hall. Garderobeskap i 2 soverom. Bod i 1 etg. og gang i underetasje med plassbygde hyller.

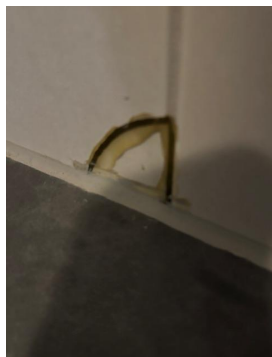
Det er synlig skade i 1 flis v/gulv som er reparert med silicon masse.

- Det er påvist sprekker i fliser.

- Det må gjøres tiltak for å utbedre avviket.

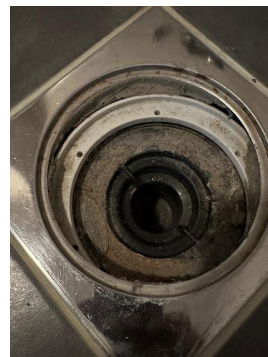
! TG 1 Overflater Gulv

Gulvfliser med varme. Høydeforskjell på gulv fra dørterskel til topp slukrist er 30 mm.
Generelt skal det kommenteres om fliser, at ved normal liming er det mangelfull fylling av lim under 10-20% av fliser og bom i deler/ hele fliser kan forekomme.

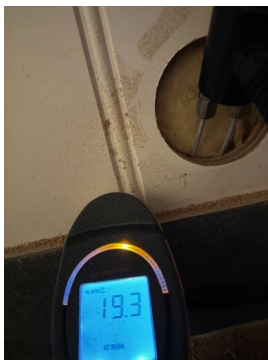
Det er boret hull i vegg. Fuktmåling med pigger inne i veggen - mot bad.
Det påvises noe fukt over normalen.

- Hulltaking er foretatt og det er påvist avvik i konstruksjonen.

Ved hulltaking, er det påvist indikasjon på noe fukt i gulv. Dette kan tørke opp når gulvvarme settes på.

Gjennomfør ytterligere undersøkelser.

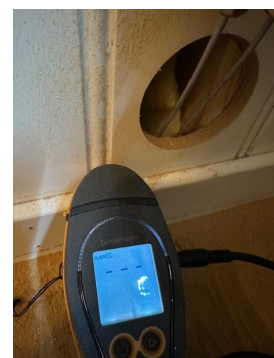
TG 1 Tilliggende konstruksjoner våtrom

Det er boret hull i vegg. Fuktmåling med pigger inne i veggen - mot bad. Det påvises ikke fukt over normalen.

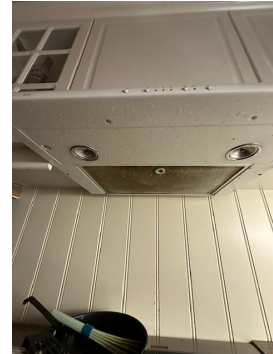
TG 1 Overflater og innredning

Kjøkkeninnredning fra byggeår. Melaminbelagte skrog. Malte fyllingsdører og fronter. Tre sprosse glassdører. Laminat benkeplate med nedfelt dobbel oppvaskkum m/1-greps blandebatteri. Fliser mellom benk og overskap. Frittstående komfyr, oppvaskmaskin og kjøleskap. Ventilator over platetopp. Mdf. veggplater mellom benk og overskap har svellmerker v/vaskekum og komfyr.

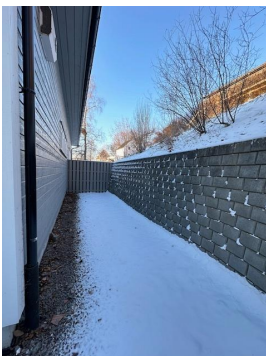
- Det er registrert horisontalriss som er symptom på jordtrykk.

I følge eier har risset/sprekk vært uendret i 5 år,

- Rekkverk/annen sikring på forstøtningsmur må settes opp/utbedres.
