Tilstandsrapport

Boligbygg med flere boenheter

Negardsvegen 39 , 2270 FLISA

Oppdragsnr.: 20580-1895

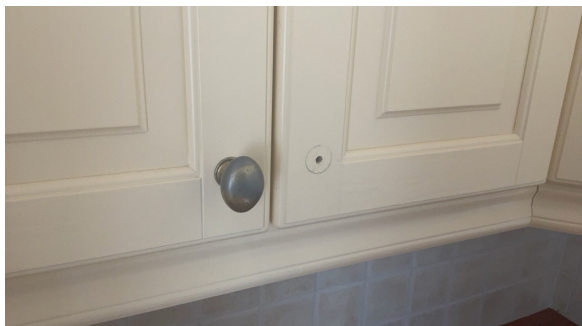
ETASJE > KJØKKEN

Kjøkkeninnredning med profilerte fronter, laminerte benkeplater og vask i rustfritt stål. Løsning med avsatt plass til hvitevarer. Innredning her en normal slitasje for alder. Det mangler en knott/håndtak.
